令和5年度 交通安全プログラムにおける合同点検位置図

| 学 校 区 | 大津南小学校 | |

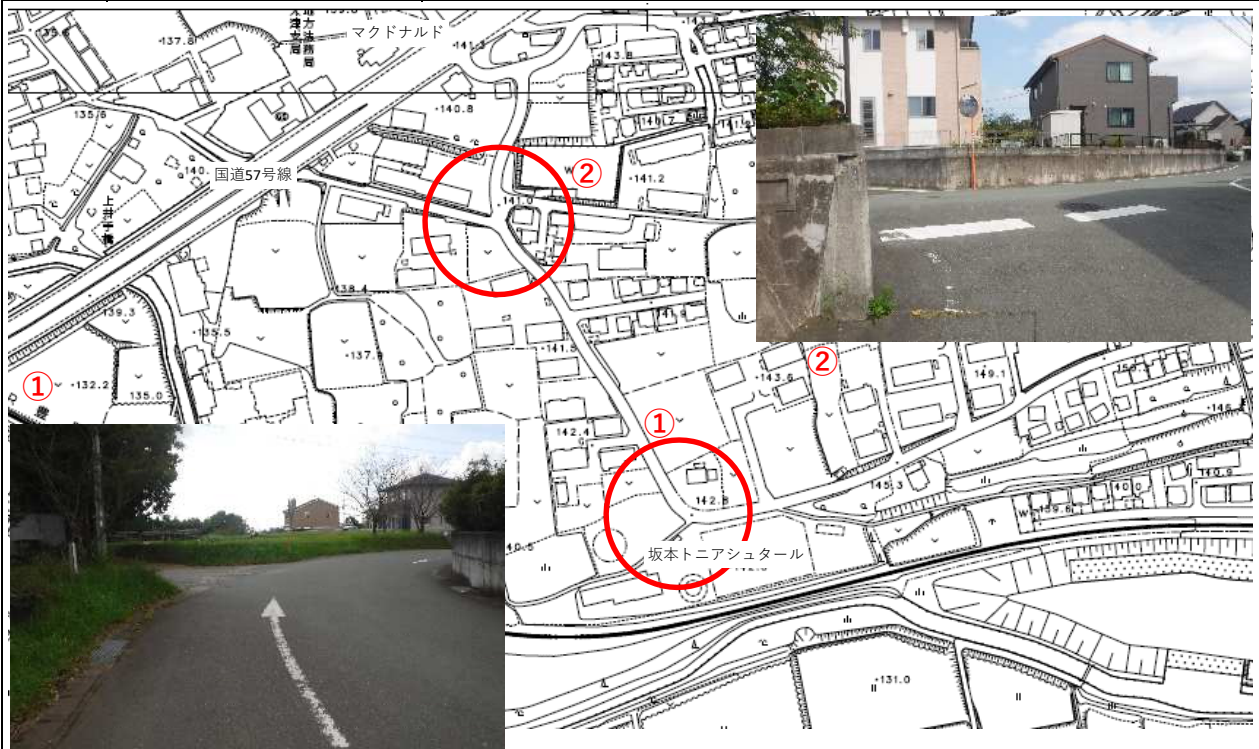
| 学 校 区 | 大津小学校 | |
|---|---|---|
| 1 | 坂本牧場前カーブ | 見通しが悪く車の速度が速い。 |
| 2 | ビュー美容室近くのレオパレス前 | トンネル側から道がT字路になっているところが、車通りも多く危険。 |

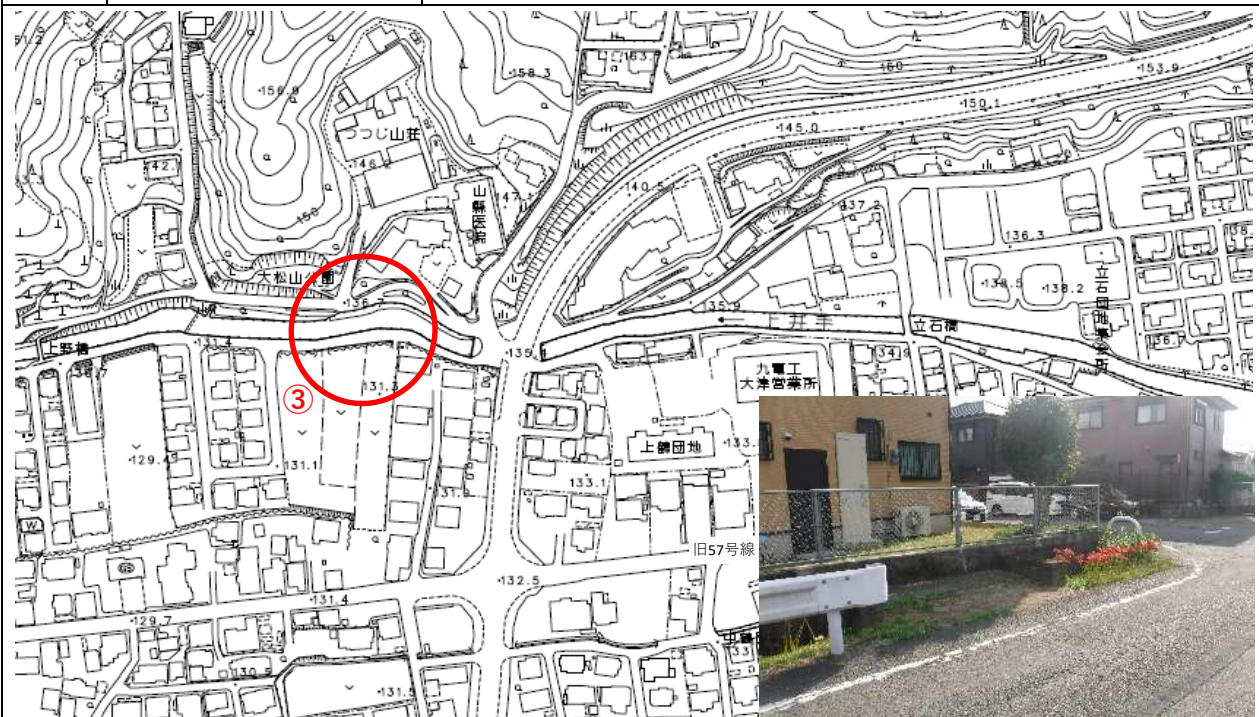
| 学 校 区 | 大津小学校 | |
|---|---|---|
| 3 | 上井手の反対側にある側溝 | 車止めのボール等がなく、子どもが側溝に落ちそう。<br>蓋はあるが、一か所だけ開いている。 |

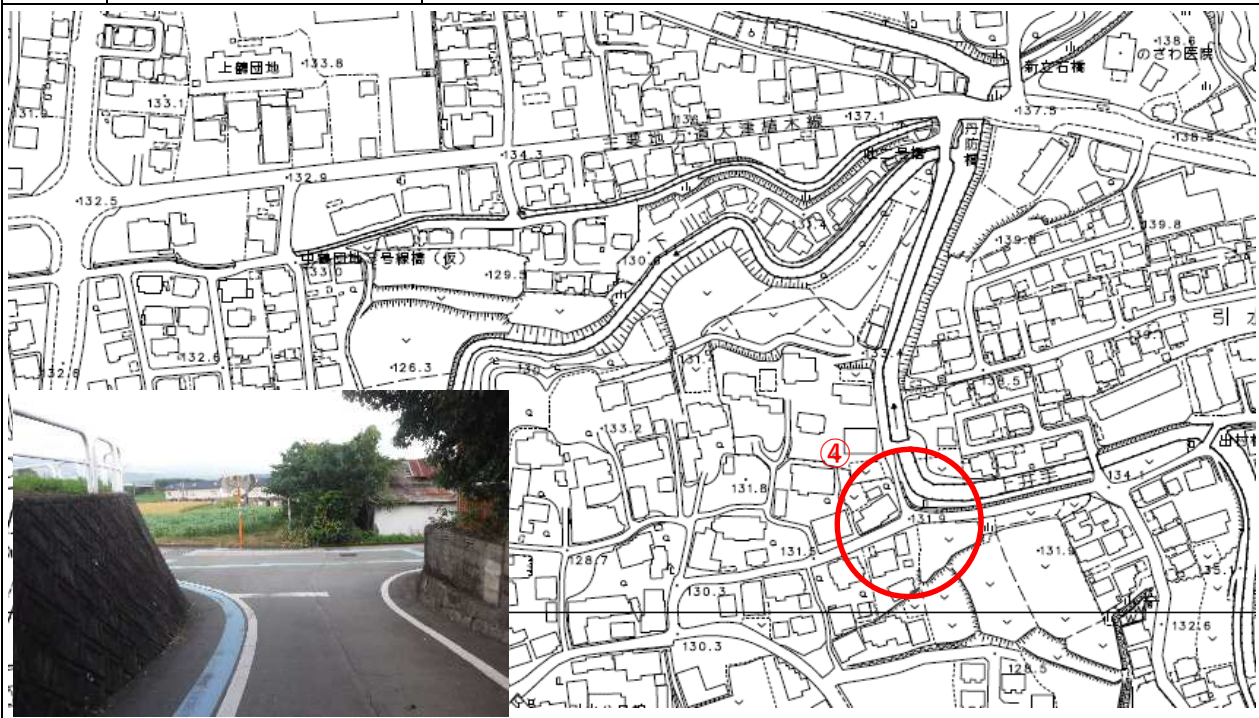
| 学 校 区 | 大津小学校 | |
|---|---|---|
| 4 | 大津町引水591<br>大津小裏付近T字路 | 見通しが悪く、生徒の飛び出しが多い。多くの車がスピードを出している。 |

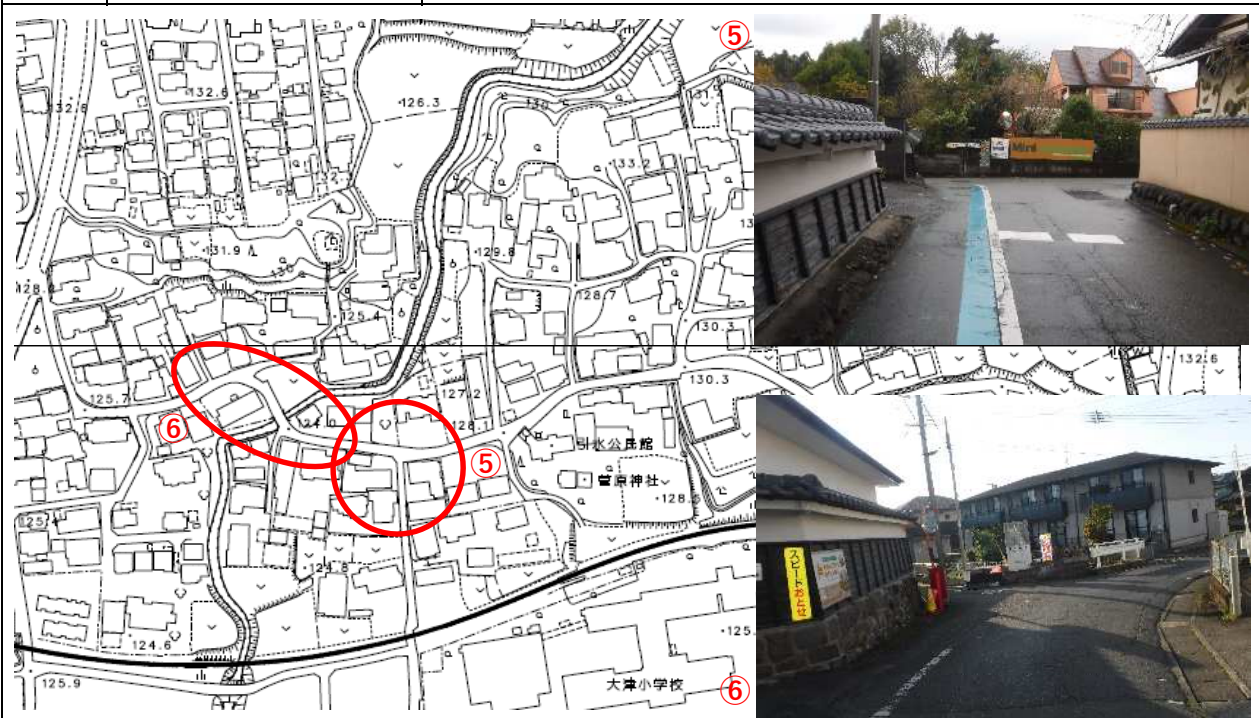
| 学 校 区 | 大津小学校 | |
|---|---|---|
| 5 | 大津町引水507の大津小裏のT字路 | 裏道として使う車のスピードが速い。 |
| 6 | 大津町引水510の急カーブ | 見通しが悪い。道幅が狭い。 |
