令和5年度 交通安全プログラムにおける合同点検位置図

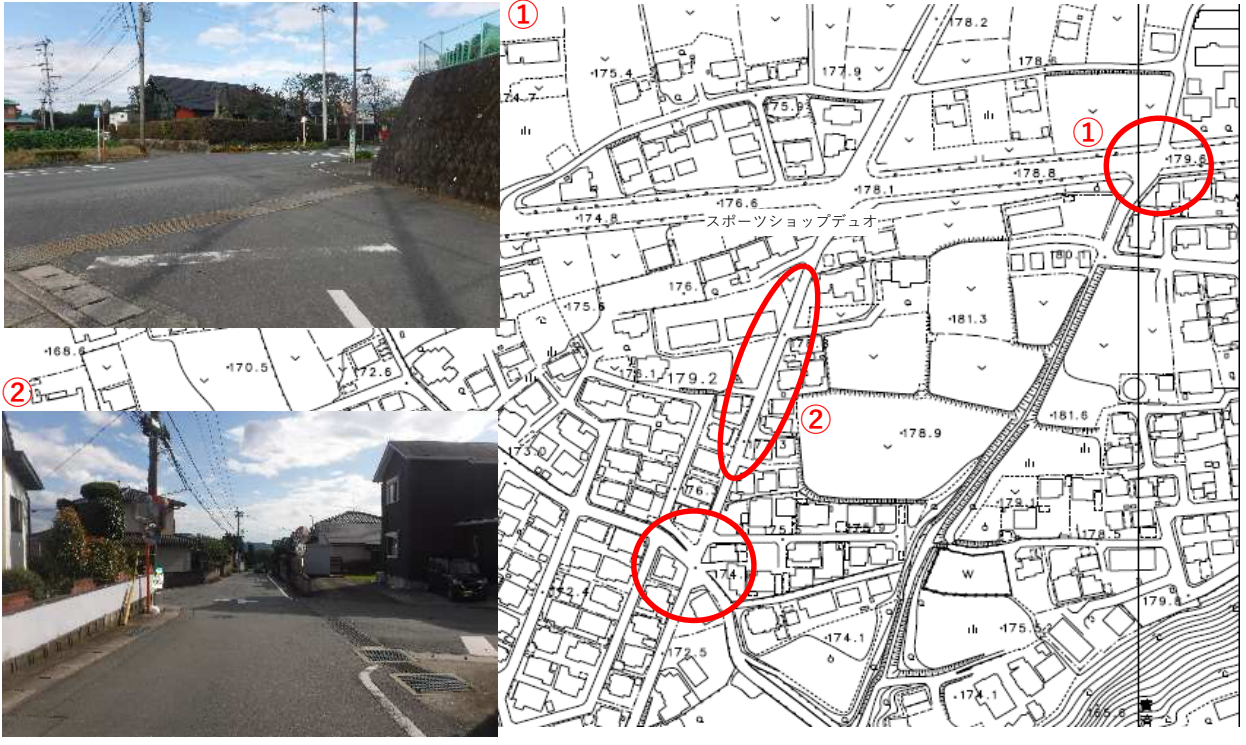
学 校 区	室小学校	
	位置・形状	危険の内容
1	大津399-7付近	車の一旦停止線や標識がない。
2	大津263-25付近	交差点へ進入する車が多く、安全確保が困難。横断歩道もなく、小中学生が道路を横断するタイミングが難しい。路側帯の線が途中で消えている。

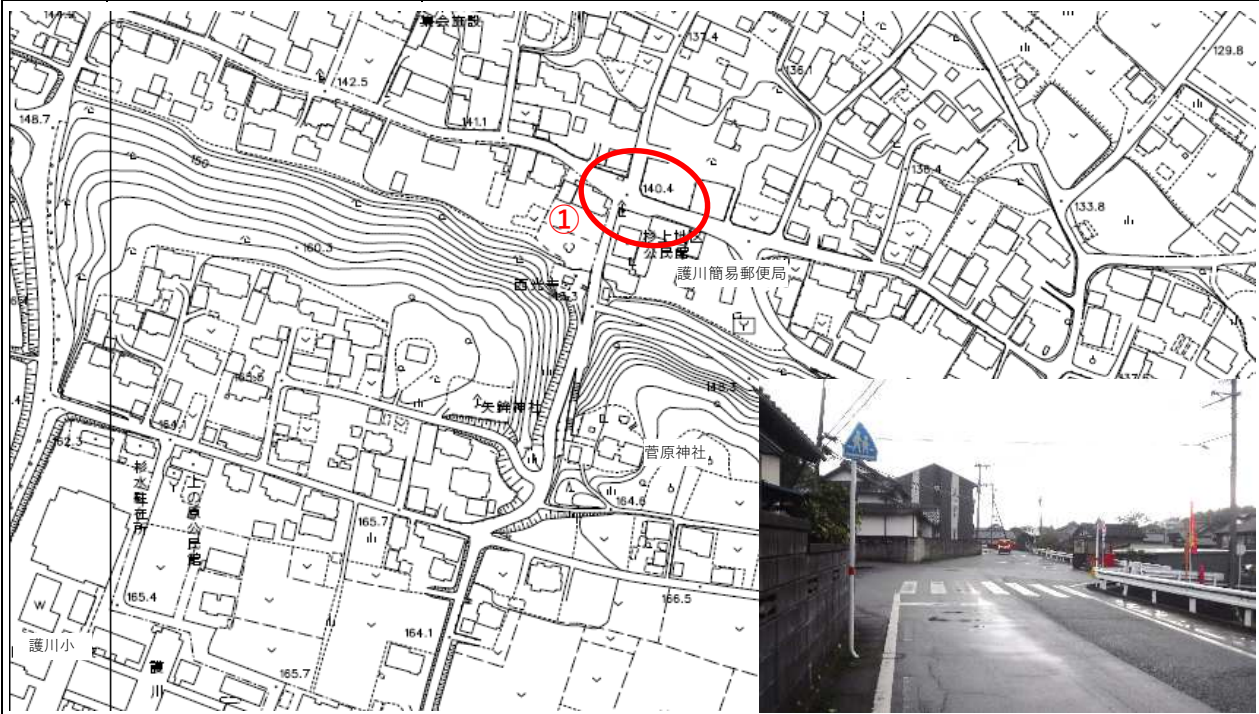
学 校 区	護川小学校	
番号	位置・形状	危険の内容
1	杉上公民館前交差点	護川簡易郵便局側の横断歩道の停止線が横断歩道と近すぎて危ない。歩行者が待っていても、止まらない車が多い。

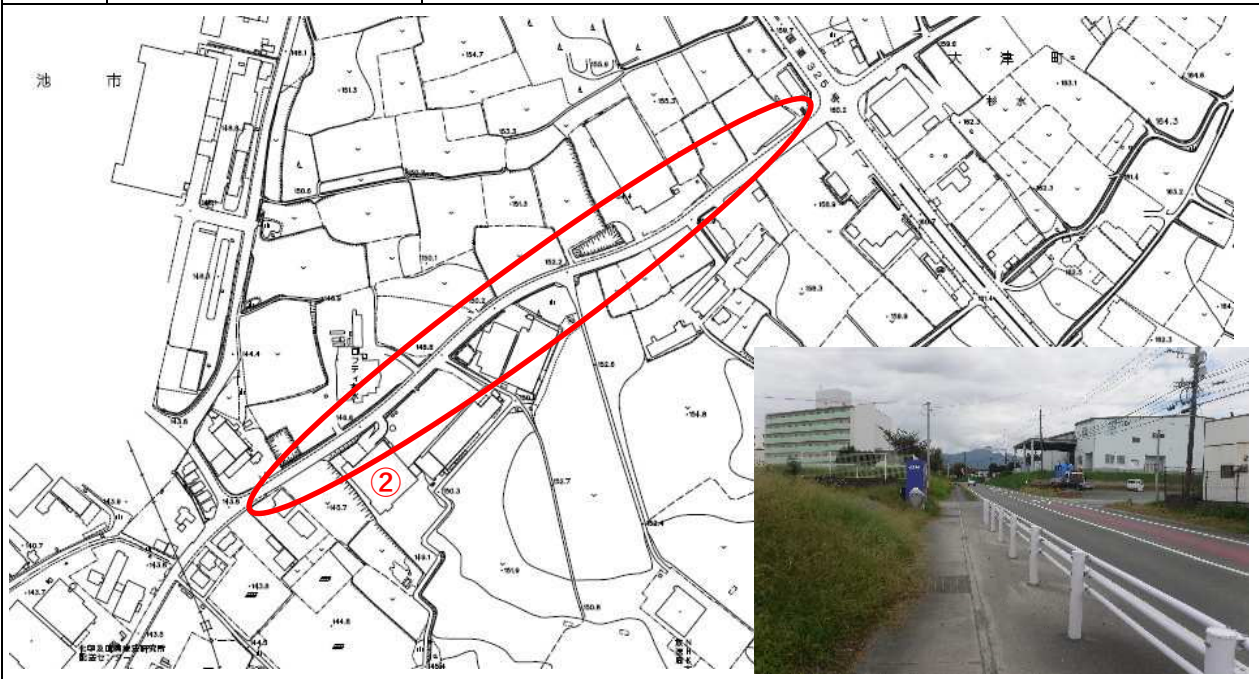
学 校 区	護川小学校	
番号	位置・形状	危険の内容
2	ドライヘッドスパロコンさん付近の横断歩道からセブンイレブンまでの歩道	通学時間に自転車で通勤する方とすれ違うことが多く、今後T S M C等ができてまた自転車通勤が増えると子供たちが危険ではないか。
