令和6年度 交通安全プログラムにおける合同点検位置図

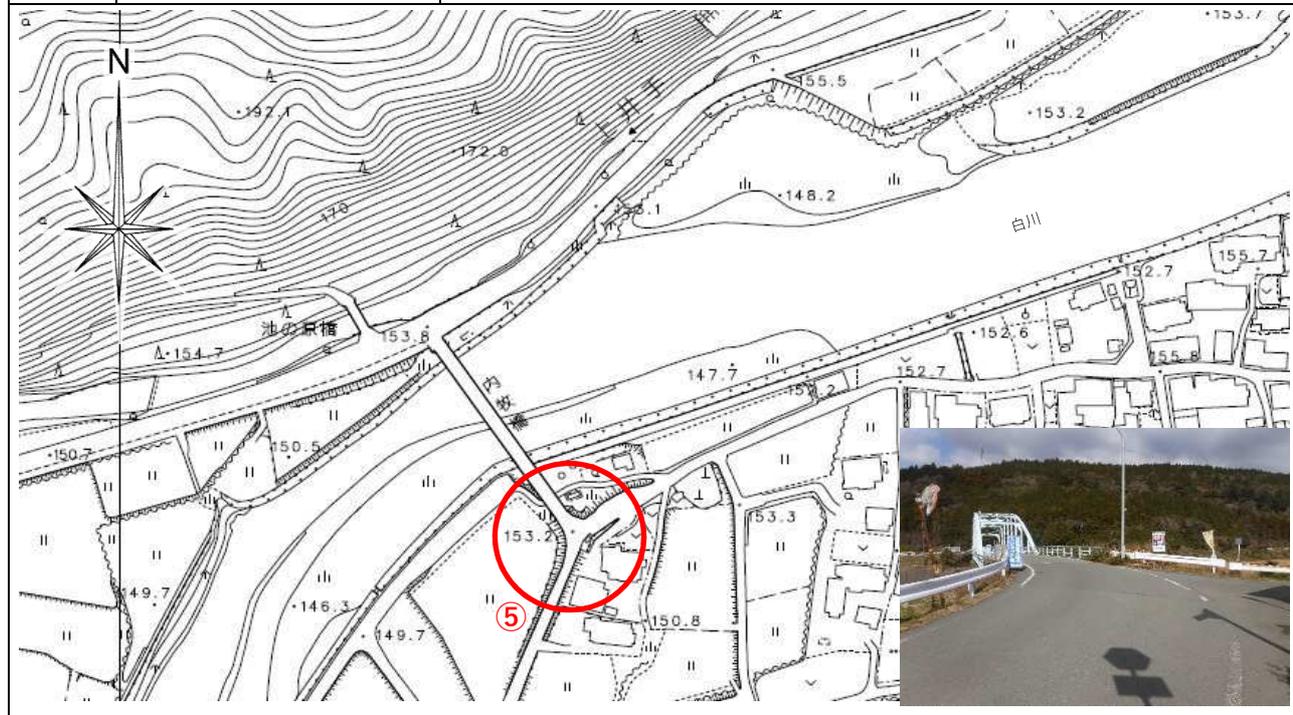
学 校 区	大津東小学校	
番号	位置・形状	危険の内容
5	県道145号線 県道207号線	内牧の児童が渡る交差点に横断歩道がない。
