令和6年度 交通安全プログラムにおける合同点検位置図

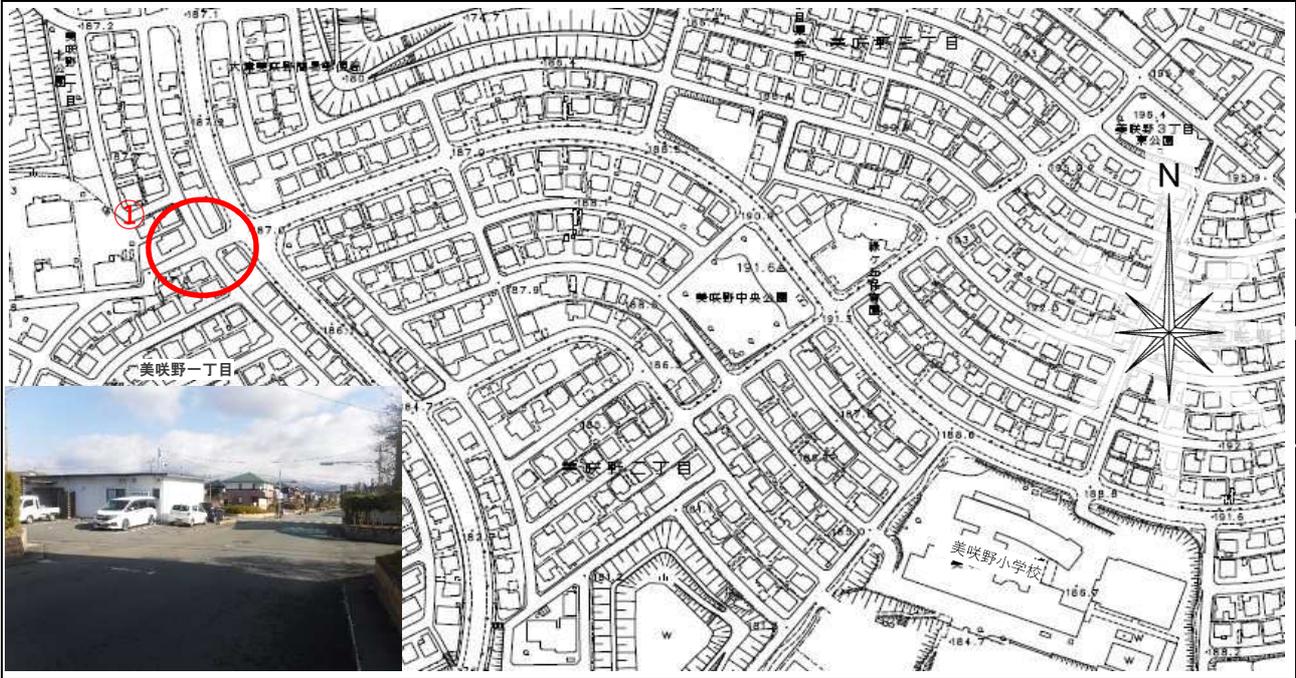
学 校 区	美咲野小学校	
番号	位置・形状	危険の内容
1	町道美咲野4号線 美咲野整骨院の西側交差点	信号機に間に合わせようとする自動車や自転車等が左右確認しないまま交差点に進入し、接触しそうなことがある。

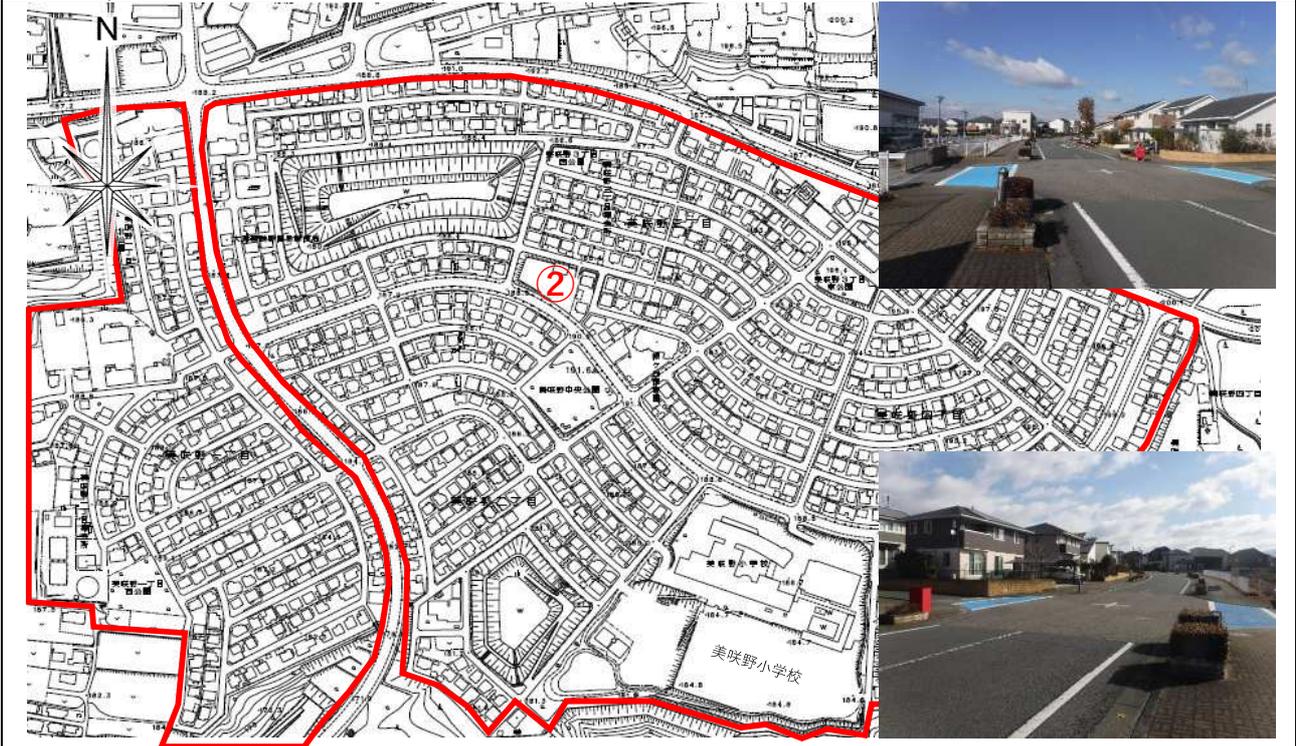
学 校 区	美咲野小学校	
番号	位置・形状	危険の内容
2	町道美咲野中央線他 ゾーン30	交通量の増加等があるため、ゾーン30プラス要望あり。

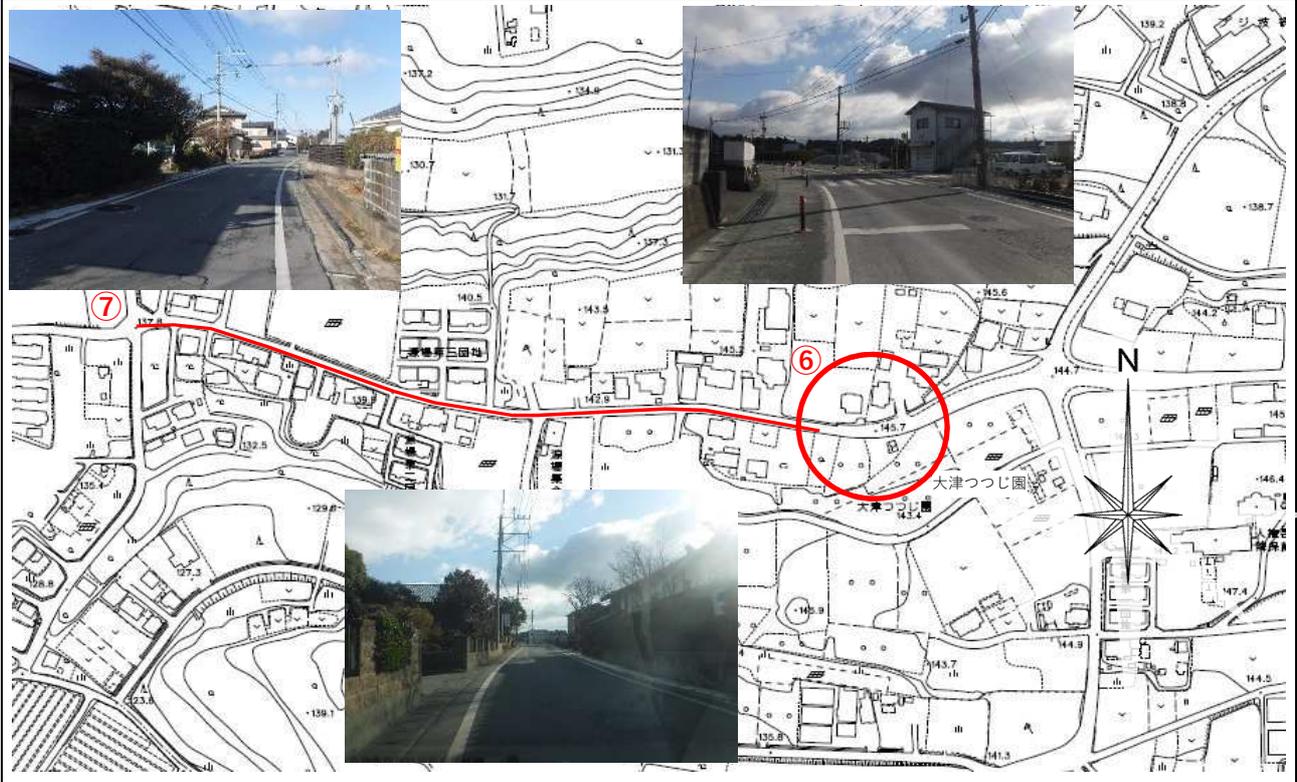
学 校 区		護川小学校
番号	位置・形状	危険の内容
6	町道源場水迫線 杉水3439番地付近	道路の形状カーブに伴い横断歩道はあるが旗振りの際、子供や歩行者に気付かず停車が少ない
7	町道源場水迫線 大津つつじ園～坂丘入口交差点付近	道幅が少なく、歩道もガードレールもない。工場改築のために交通量が大幅に増えスピードのある車も多い。子供と車の感覚もギリギリで極めて危険な状態での登校
