平成27年度 交通安全プログラムにおける合同点検位置図

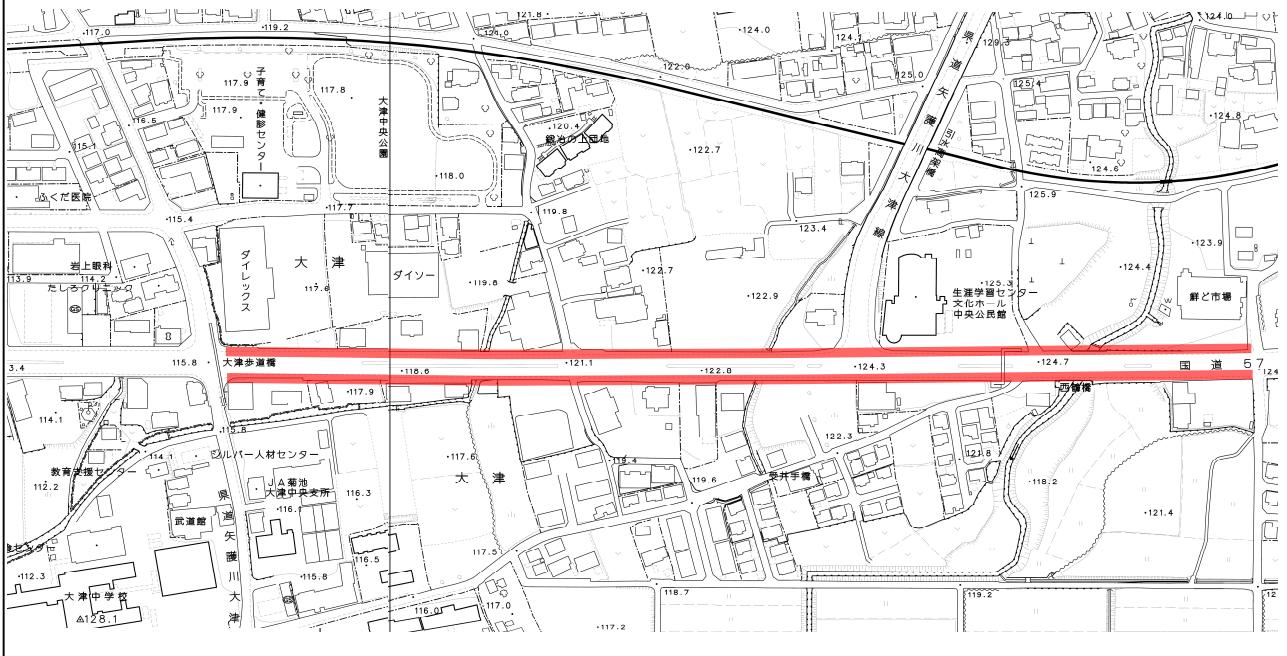
学 校 区	大津小学校	
番号	位置・形状	危険の内容
3	国道57号線 第一信金前～文化ホール前歩道橋	歩行者、自転車通学が多く、接触の危険がある

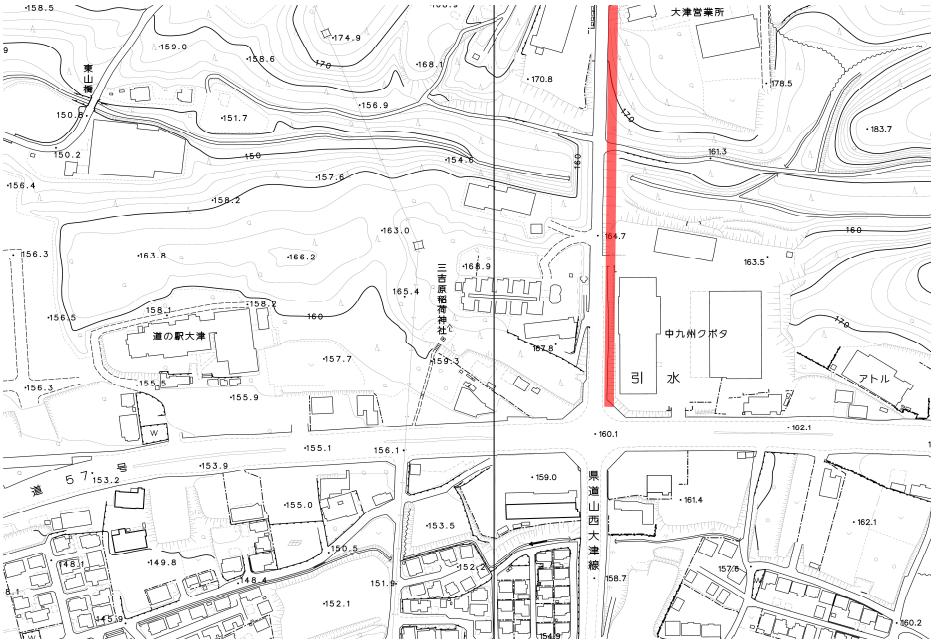
学 校 区	大津小学校	
番号	位置・形状	危険の内容
8	国道57号線 ミルクロード入口	歩道がない

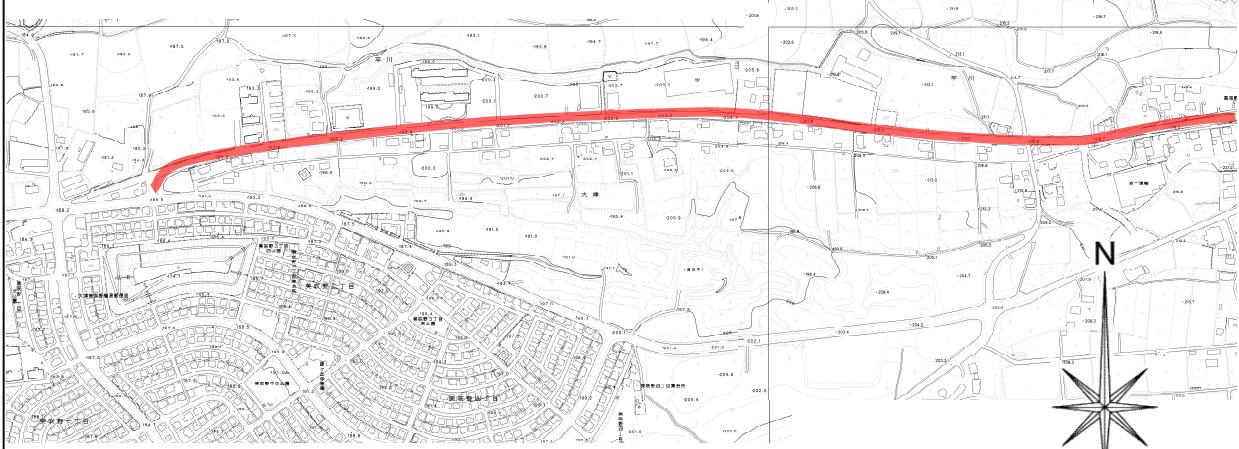
学 校 区	美咲野小学校	位置・形状	危険の内容
番号			
3	町道新小屋桜山線 高尾野地区一帯		車両の交通量とスピードが危険 歩道がないところもある

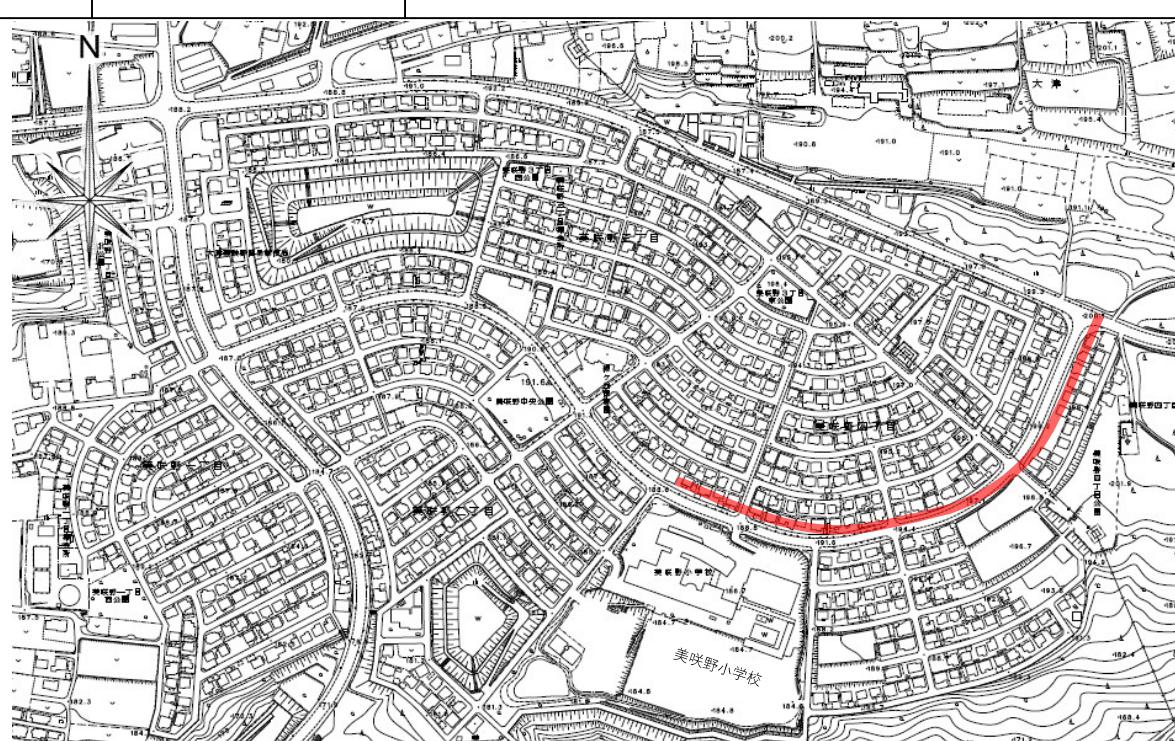
学 校 区	美咲野小学校	位置・形状	危険の内容
番号			
1	美咲野小学校前～美咲野4丁目付近		横断歩道がない所を横断する 制限速度（30 km/h）を守らない車が多い

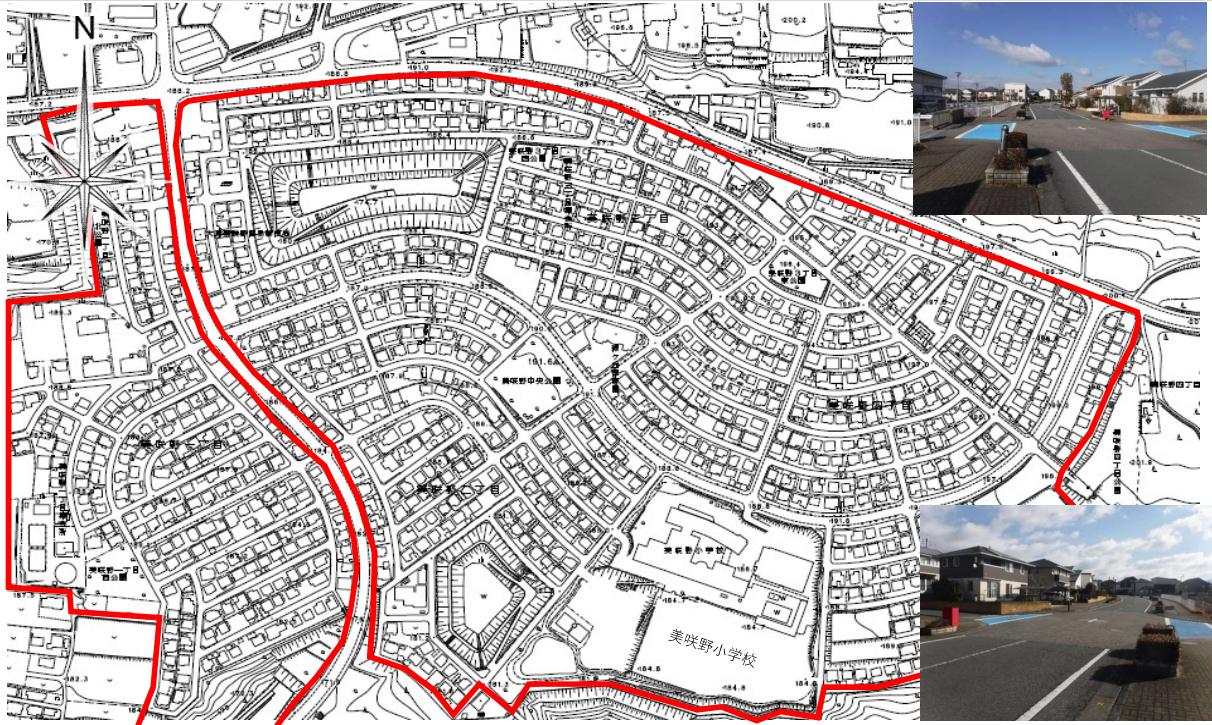
学 校 区	美咲野小学校	位置・形状	危険の内容
番号			
2	町道美咲野中央線他 ゾーン30		交通量の増加等があるため、ゾーン30プラス要望あり。

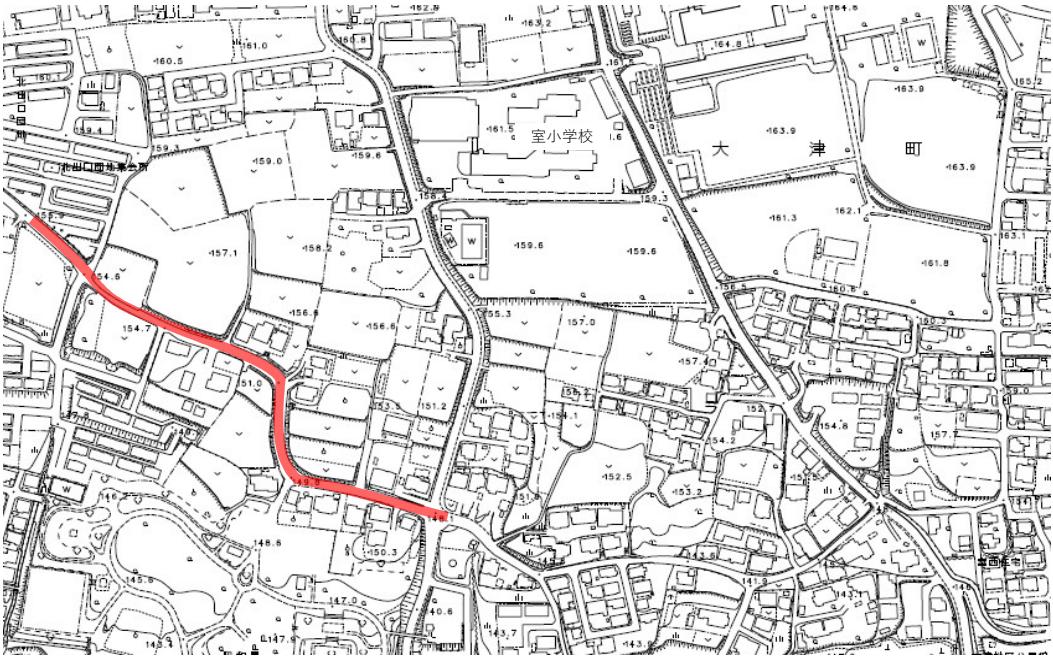
学 校 区	室小学校	
番号	位置・形状	危険の内容
1	町道南出口老人ホーム線 北出口団地南側から消防倉庫付	道幅が狭いうえに、道の両側から草が生えて狭い。

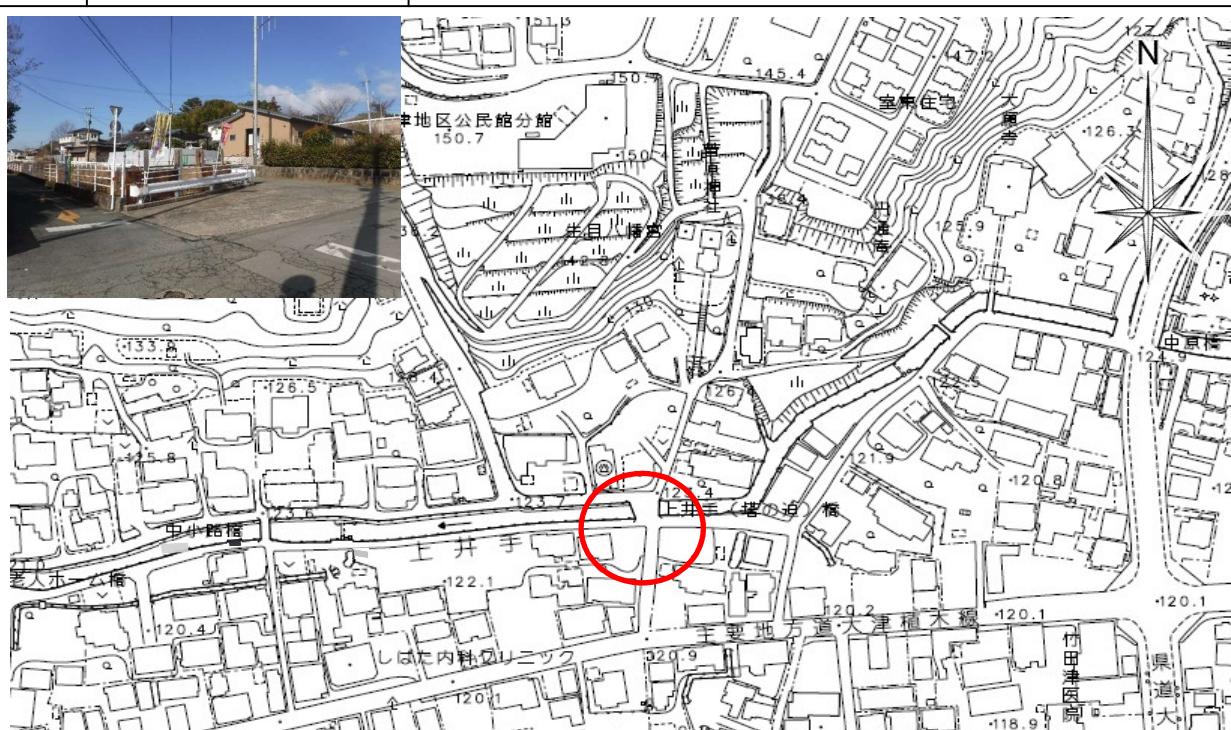
学 校 区	室小学校	
	位置・形状	危険の内容
2	町道室塘町線 上井手川（橋）付近	近年交通量増加し、歩道がなく、危険である。

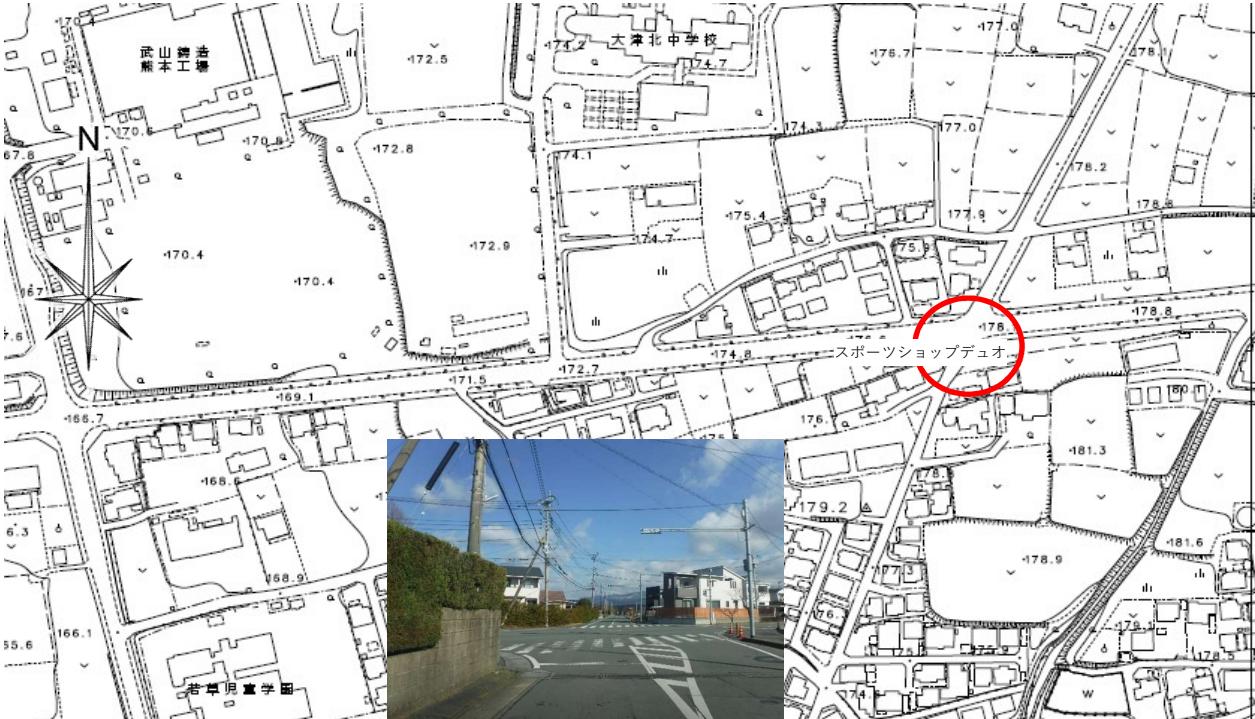
学 校 区	室小学校	
	位置・形状	危険の内容
3	町道三吉原北出口線 町道平川室線	南北方向からの自動車が左折のために進入する際、横断歩道を渡る歩行者・自転車に気付きにくい。

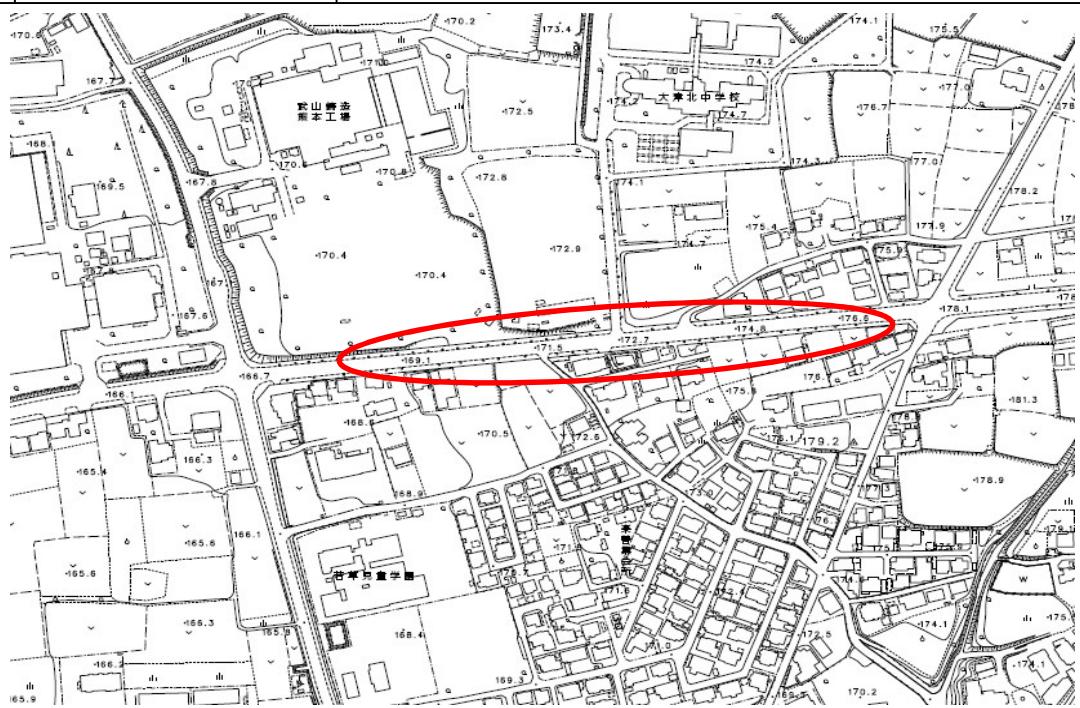
学 校 区	室小学校	
	位置・形状	危険の内容
2	町道三吉原北出口線	両側の桜の木の枝が自転車で通行の際に顔にあたる。

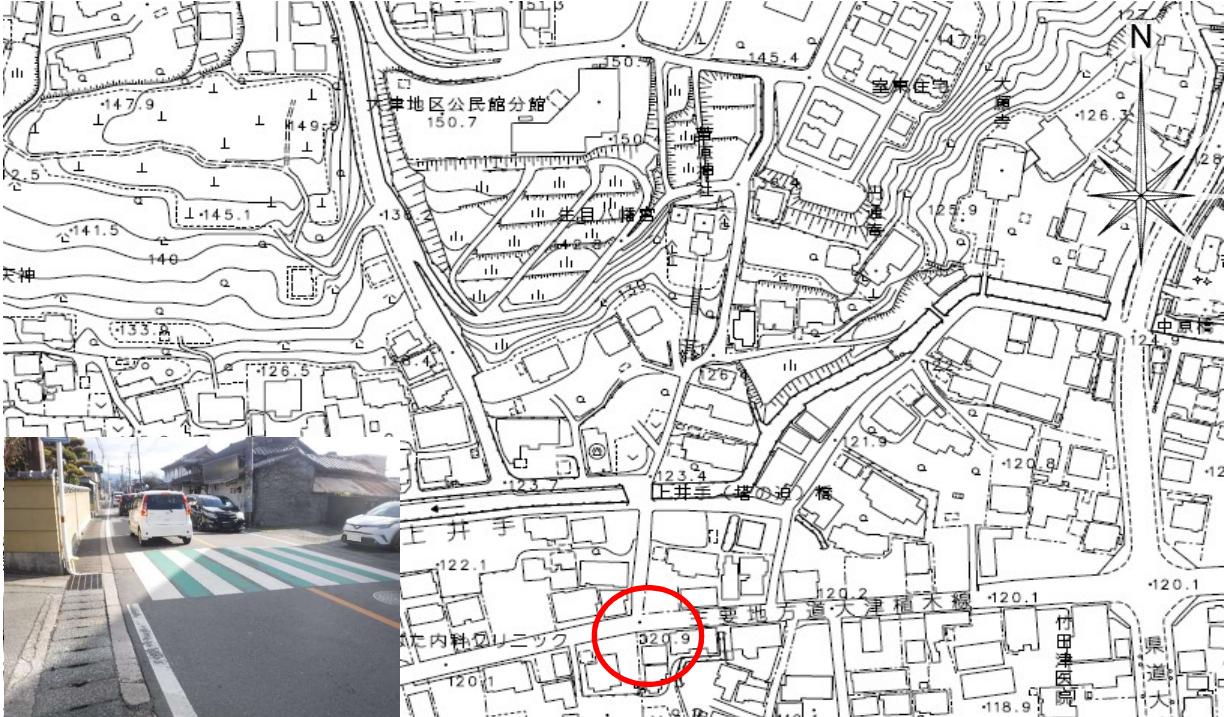
学 校 区	室小学校	位置・形状	危険の内容
1	県道大津植木線 馬勝蔵前横断歩道		交通量が多く、歩道が確保することが難しい。 また、横断歩道（信号なし）の対応が必要。

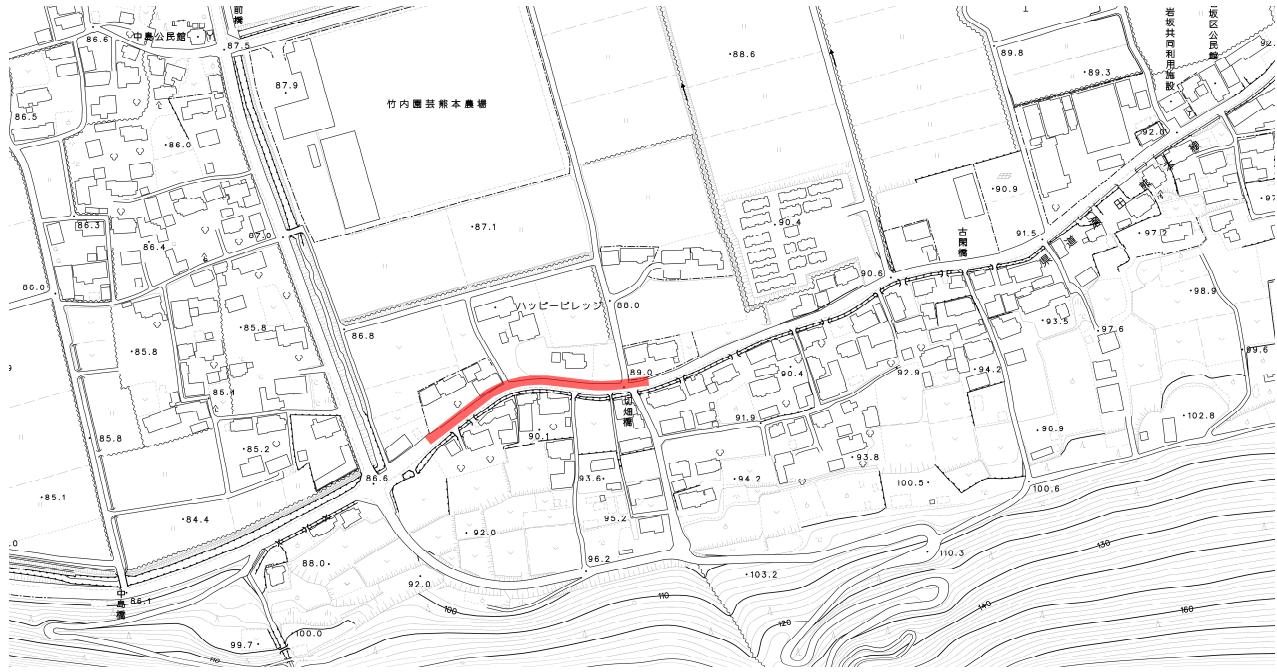
学 校 区	大津南小学校	
番号	位置・形状	危険の内容
11	県道瀬田隈本線 「ディサービスいわさか」付近	カーブで見通しが悪く、中央線を越える車もある。横断歩道もない

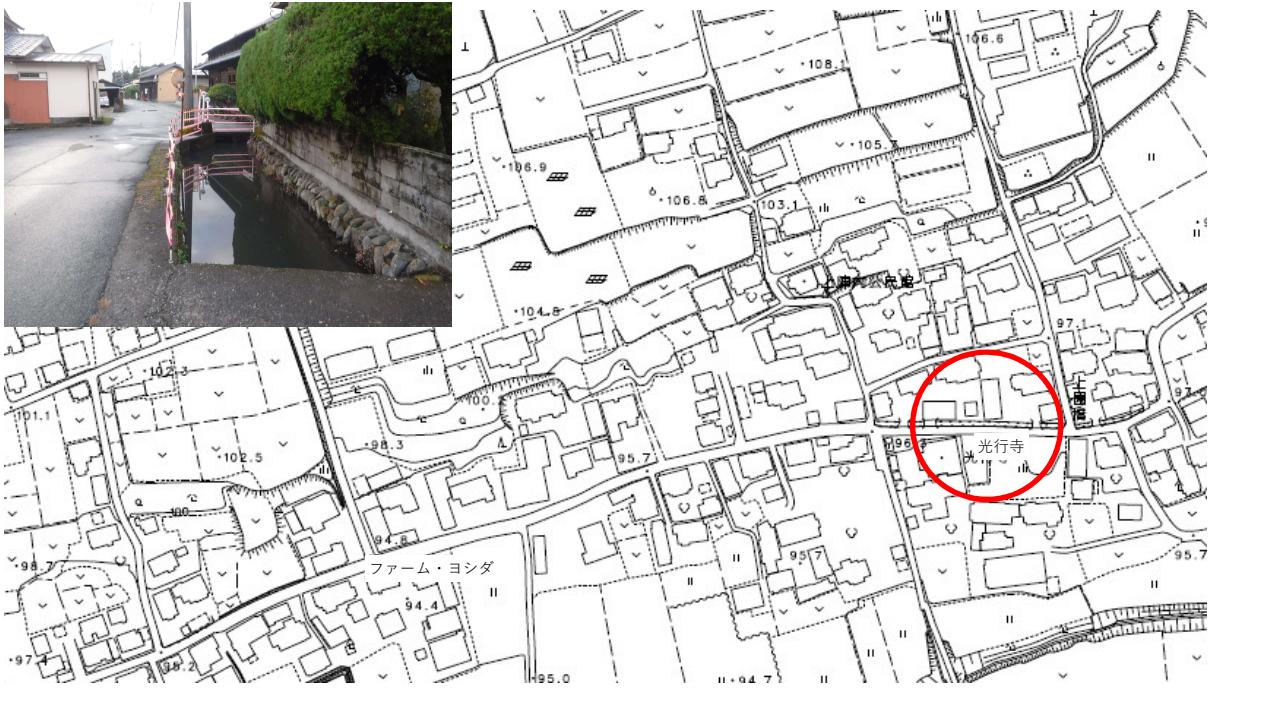
学 校 区	大津南小学校	
番号	位置・形状	危険の内容
2	光行寺付近	農業用水路と生活道路が並行しており、ガードレール等も設置されていない。 児童の登校班の集合場所でもあり、通学路でもあるため、落下的危険性がある。

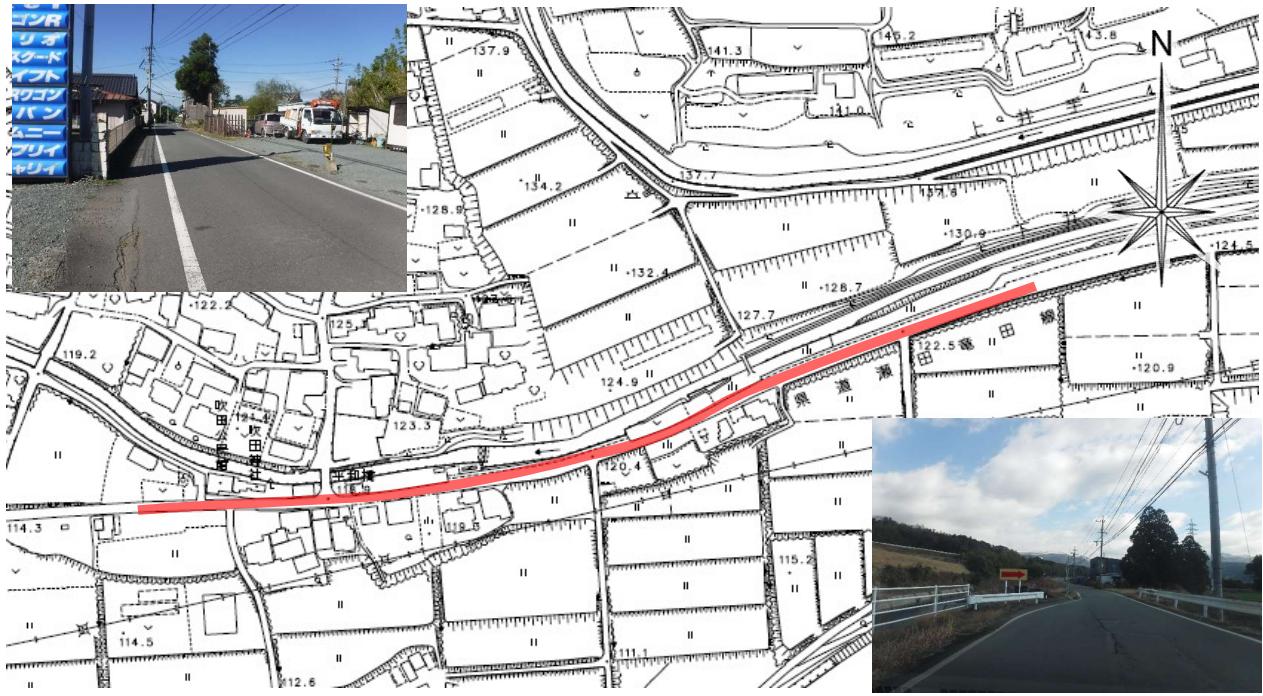
学 校 区	大津東小学校	
番号	位置・形状	危険の内容
1	県道瀬田竜田線 校区内県道の歩道	交通量多く、道幅が狭い部分が点在し、歩道が確保されていない

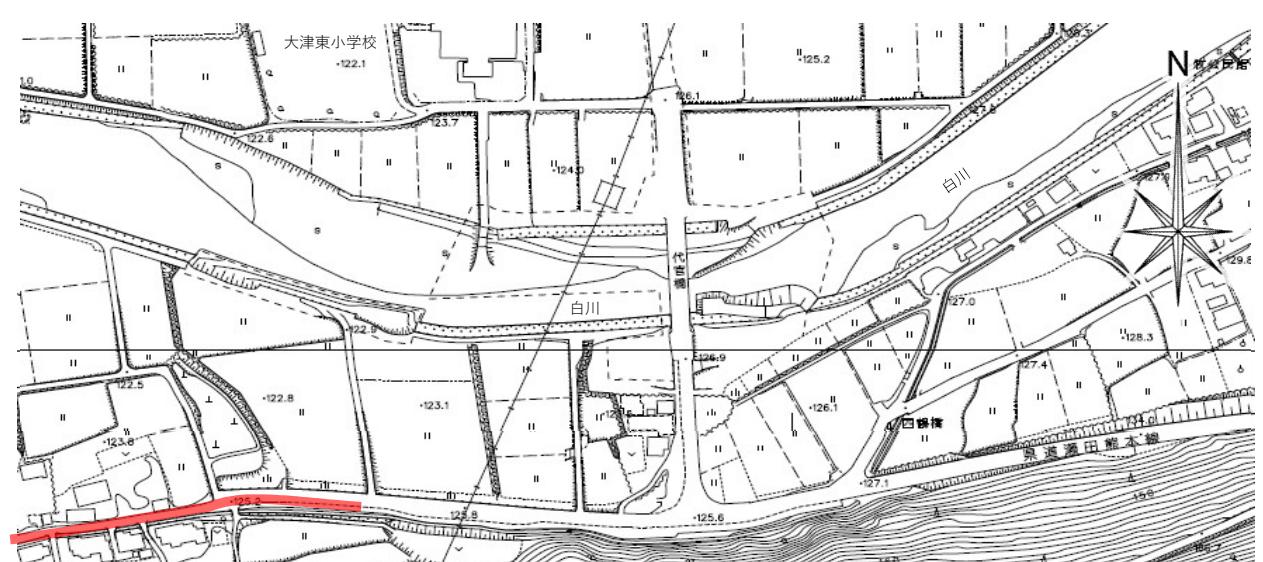
学 校 区	大津東小学校	
番号	位置・形状	危険の内容
3	県道瀬田熊本線 校区内県道の歩道	交通量多く、道幅が狭い部分が点在し、歩道が確保されていない

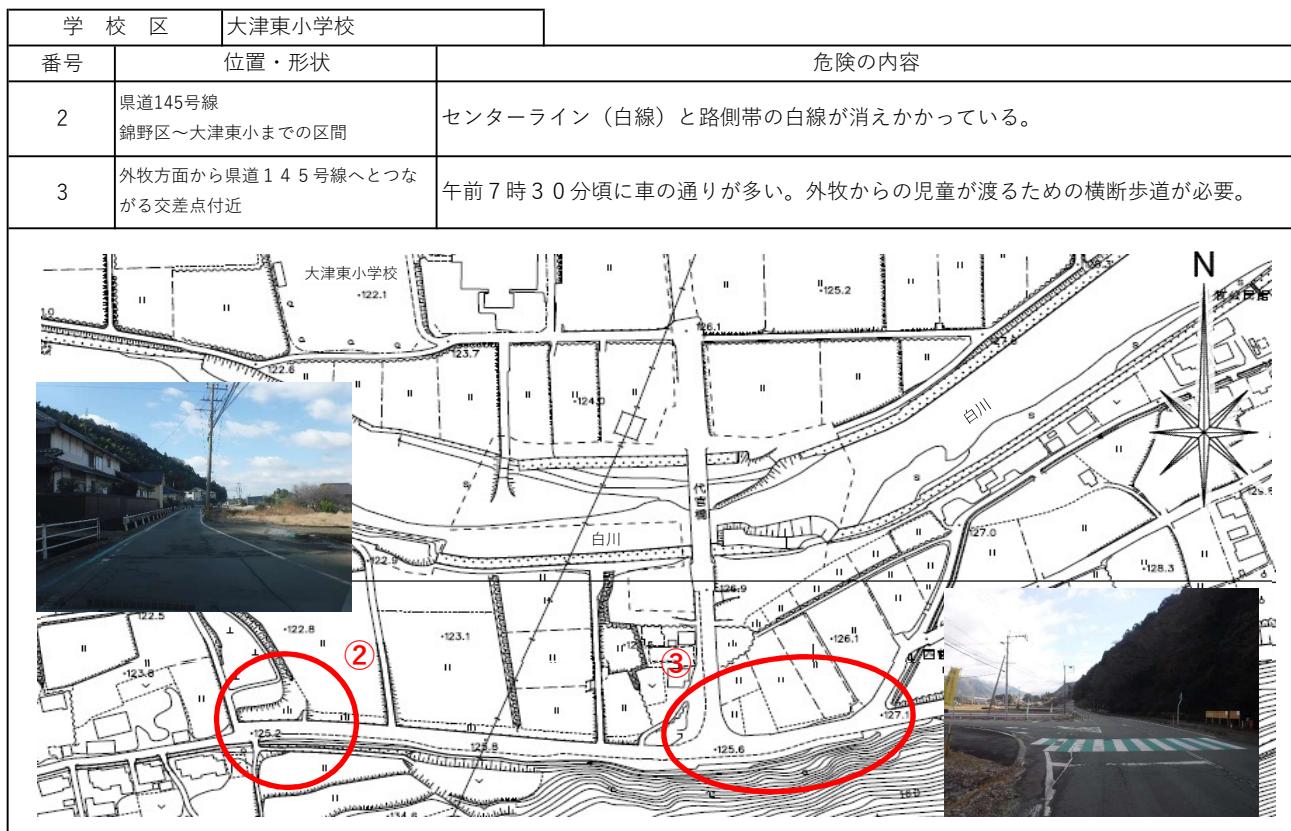
学 校 区	大津東小学校	
番号	位置・形状	危険の内容
2	県道145号線 錦野区～大津東小までの区間	センターライン（白線）と路側帯の白線が消えかかっている。
3	外牧方面から県道145号線へつながる交差点付近	午前7時30分頃に車の通りが多い。外牧からの児童が渡るための横断歩道が必要。

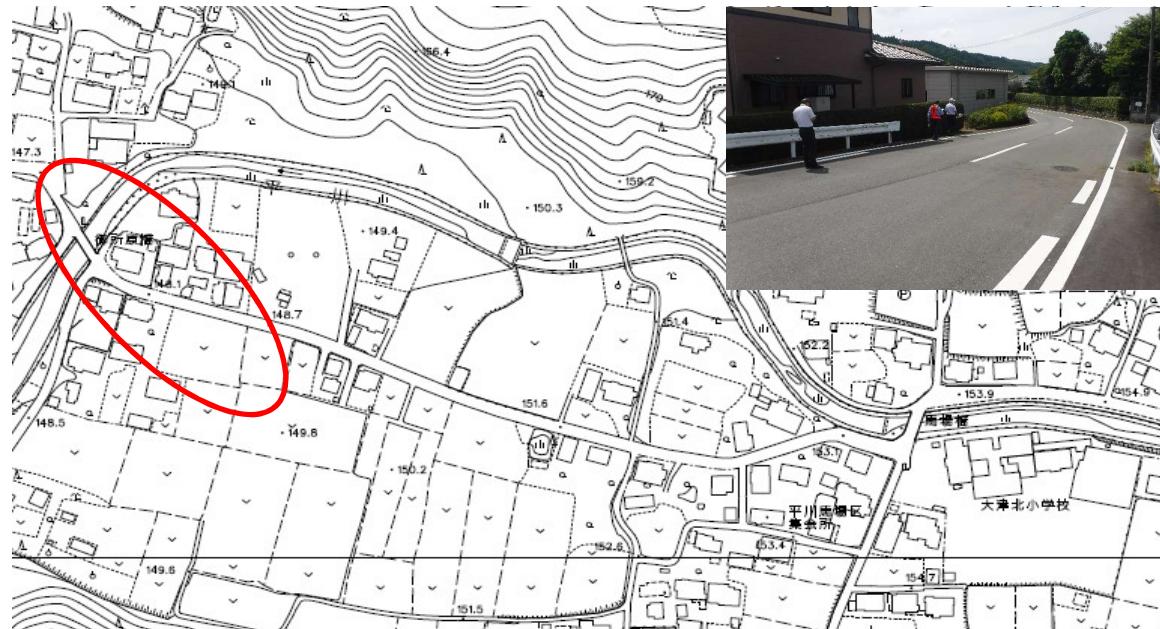
学 校 区	大津北小学校	
番号	位置・形状	危険の内容
1	県道猿渡線 御所原橋付近	急カーブで車の予見が難しい。スピードを上げた車の往来がある。

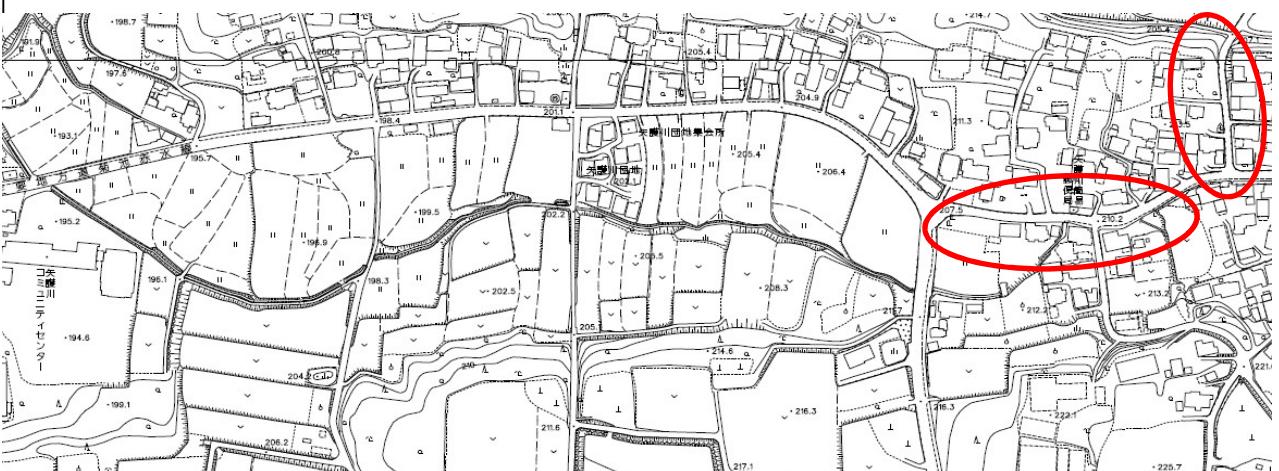
学 校 区	大津北小学校	
番号	位置・形状	危険の内容
5	中窪田バス停～矢護川公園～御願所付近	児童の登下校の時間帯を含め、大型トラックの通行が多い。細く曲がりくねった道が続き、見通しが悪い

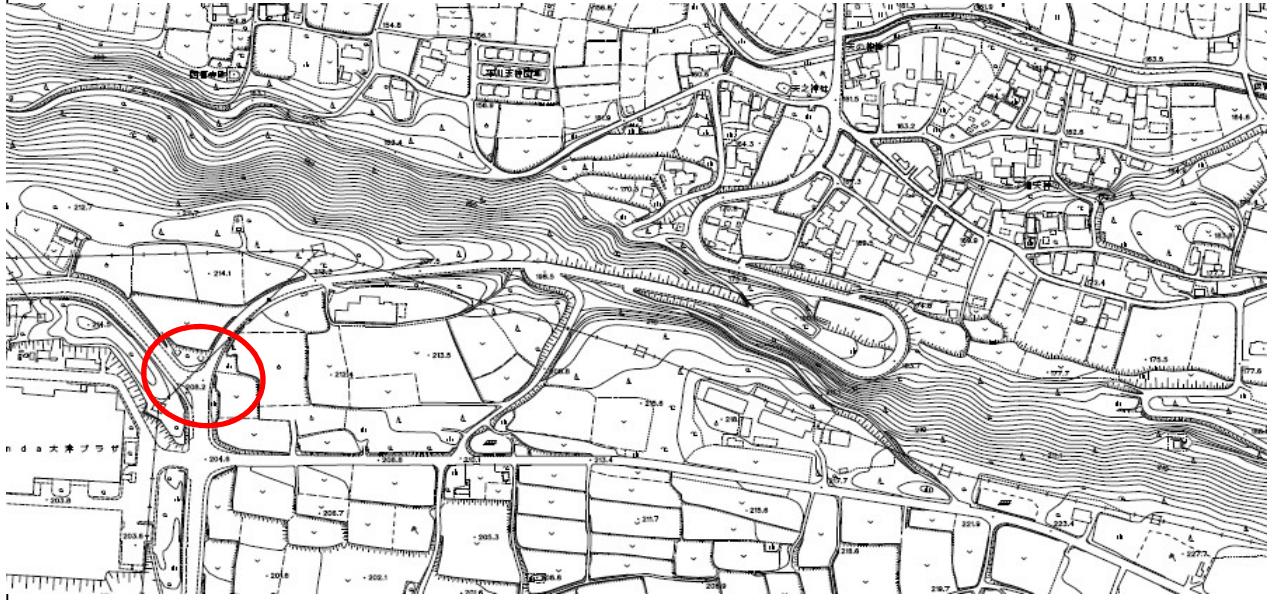
学 校 区	大津北小学校	
番号	位置・形状	危険の内容
7	県道矢護川大津線と大津中部地区農免道路との三差路	中核工業団地や一宇保育園への車が多く、スピードも出ており、横断中の歩行者が見えにくい。なかなか横断できない

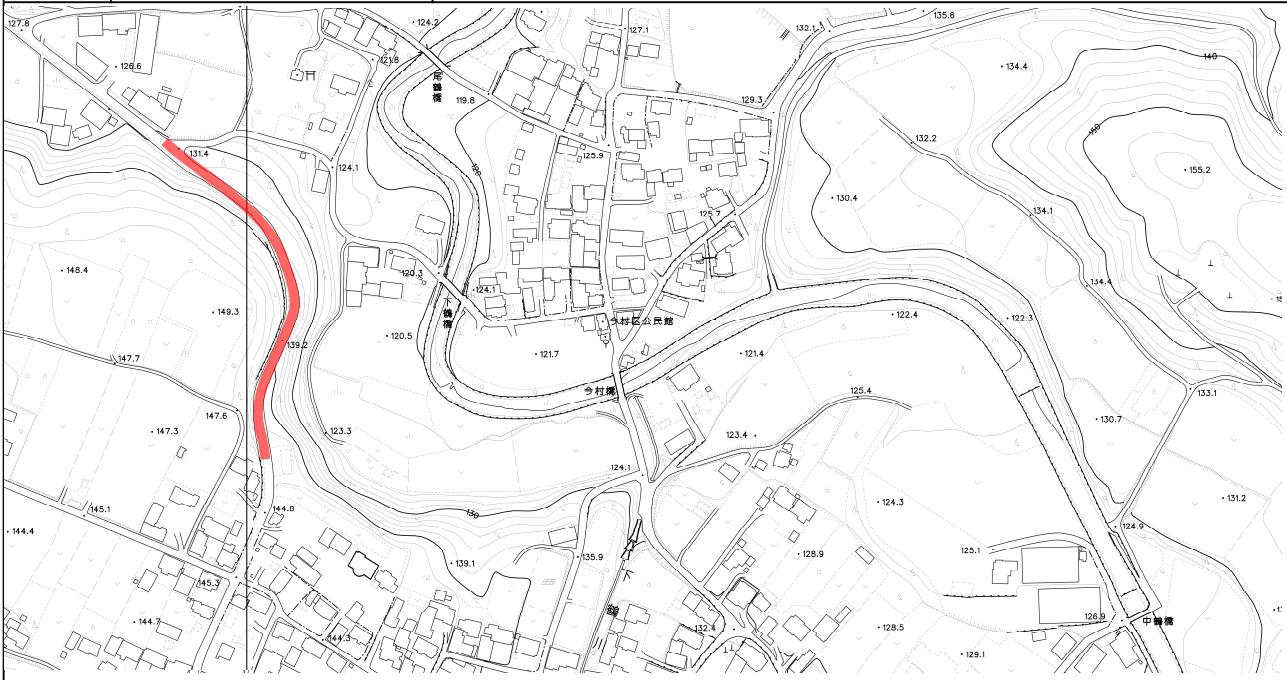
学 校 区	護川小学校	
番号	位置・形状	危険の内容
1	町道杉水大津線 小林～杉下、町道の歩道	落葉や枯れ枝が多く、雨の日は路面が滑りやすい

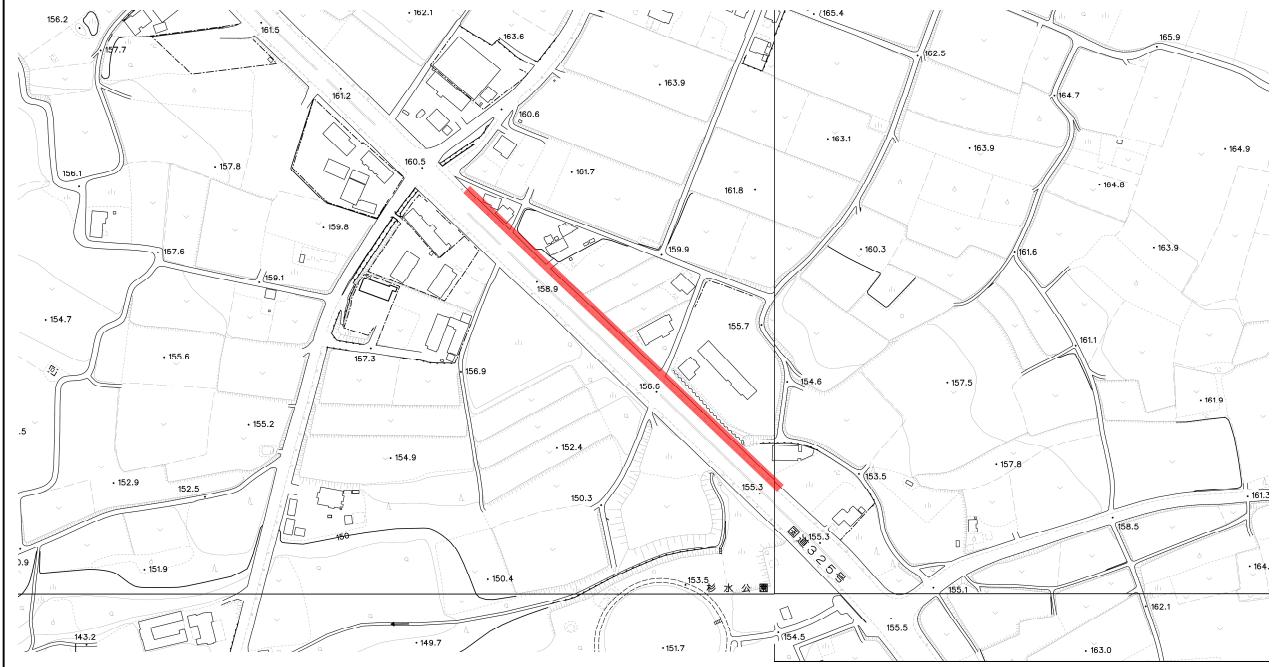
学 校 区	護川小学校	
番号	位置・形状	危険の内容
2	国道325号線 三国産業前付近の歩道	雨が降ると冠水する

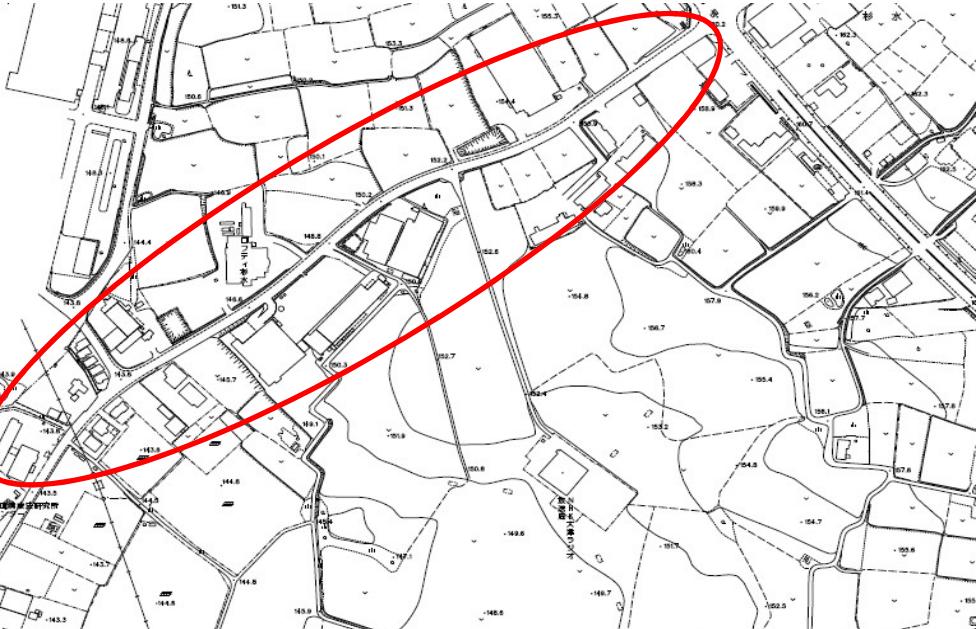
学 校 区	護川小学校	
番号	位置・形状	危険の内容
1	県道熊本大津線 県道49号線に 出て杉水699-1地点	歩道がない

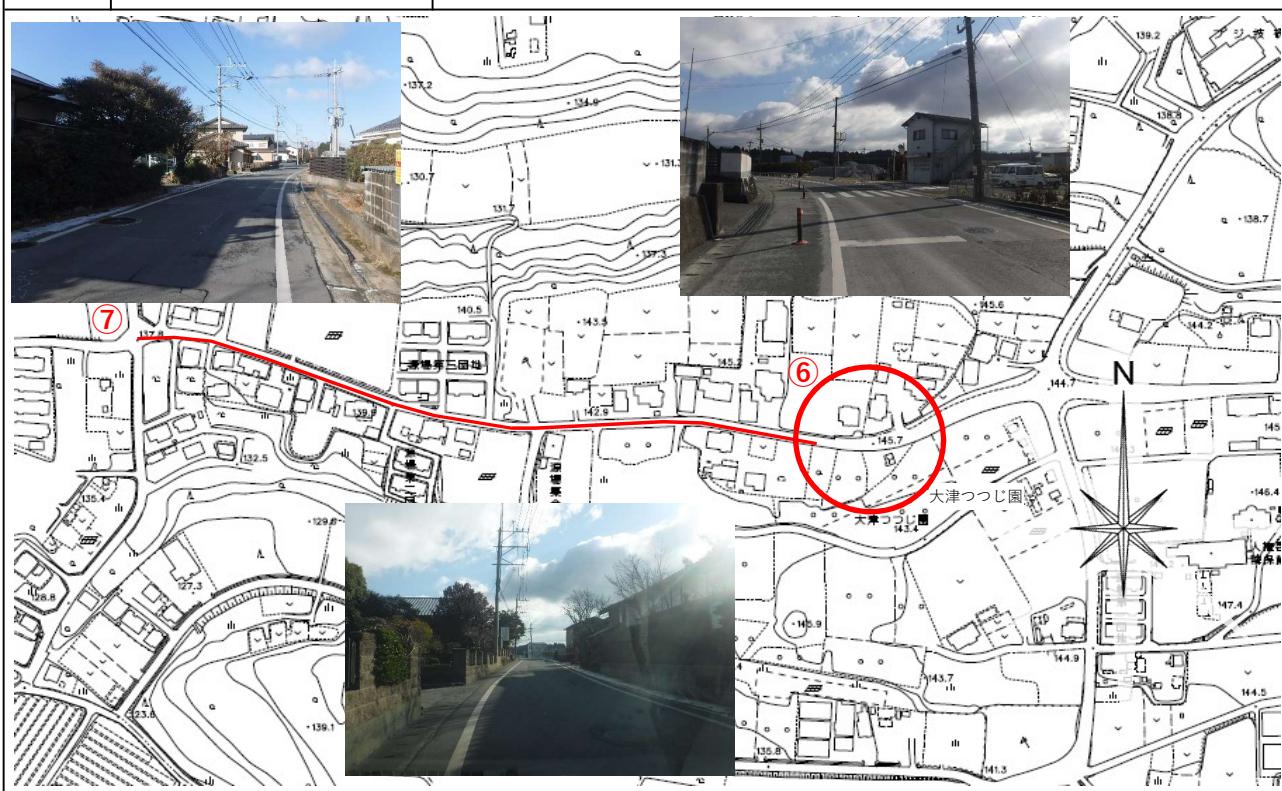
学 校 区	護川小学校	
番号	位置・形状	危険の内容
6	町道源場水迫線 杉水3439番地付近	道路の形状カーブに伴い横断歩道はあるが旗振りの際、子供や歩行者に気付かず停る車 が少ない
7	町道源場水迫線 大津つじ園～桜丘入口交差点付近	道幅が少なく、歩道もガードレールもない。工場改築のために交通量が大幅に増えスピードのある車も多い。子供と車の感覚もギリギリで極めて危険な状態での登校
