令和7年度 交通安全プログラムにおける合同点検位置図

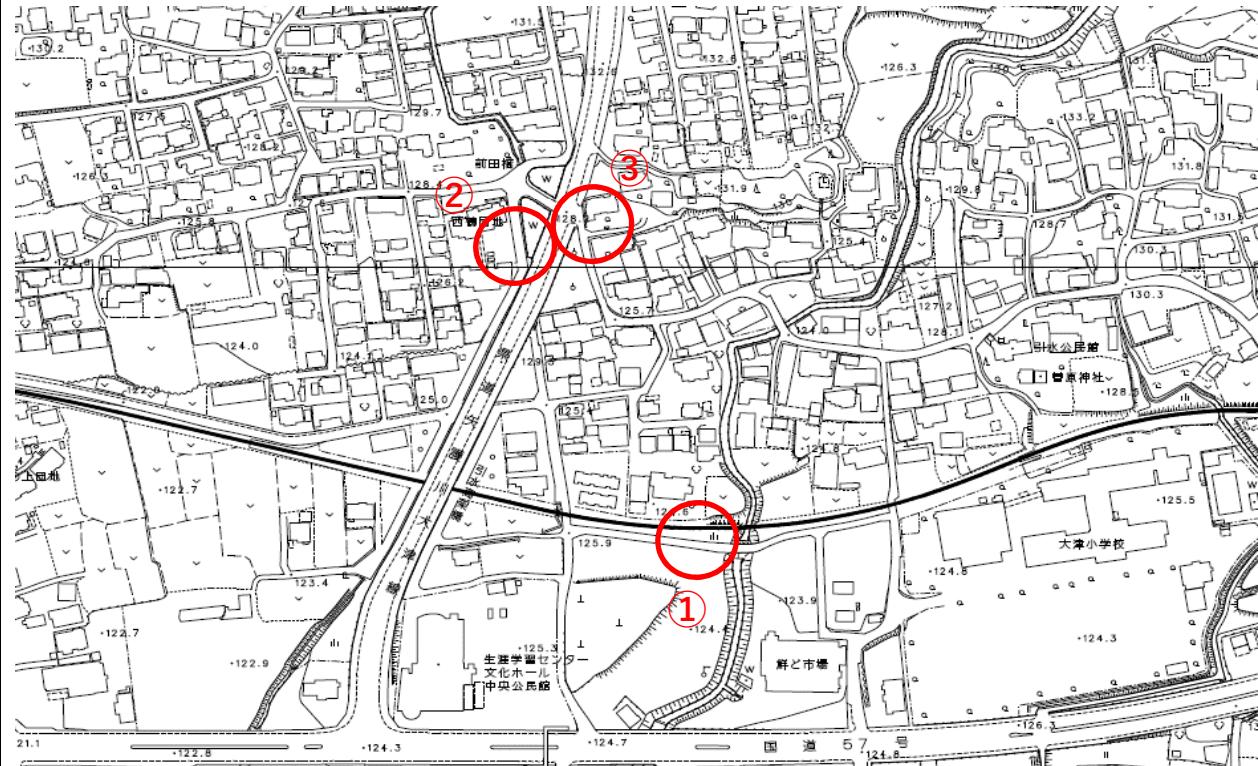
学 校 区	大津小学校	
番号	位置・形状	危険の内容
1	豊肥本線南側の道路 (町道引水前鶴線)	道幅が狭く、スピードを出す車もあり、児童と離合する場合に接触の危険。
2	西鶴団地前道路カーブ (町道引水村西線)	登校班の集合場所の団地駐車場から出る際に、車がスピードを出しておりカーブが死角になり危険。
3	矢護川大津線から引水地区に入る道路 (町道森中鶴線)	複数の班が集まり、多い時には40人の児童が同時に通る。道幅が狭く、離合時は、とても危険。

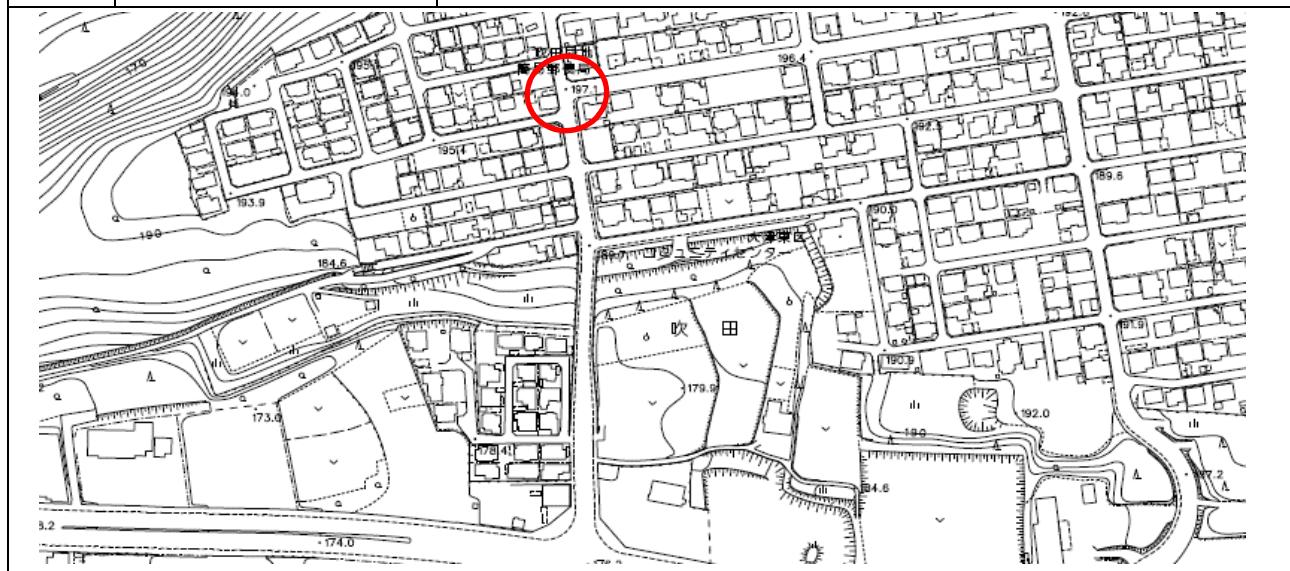
学 校 区	大津小学校	
番号	位置・形状	危険の内容
4	吹田団地第一バス停 バス通り 三叉路 (町道吹田団地中央1号線)	見通しが悪く、道路の横断が危険。

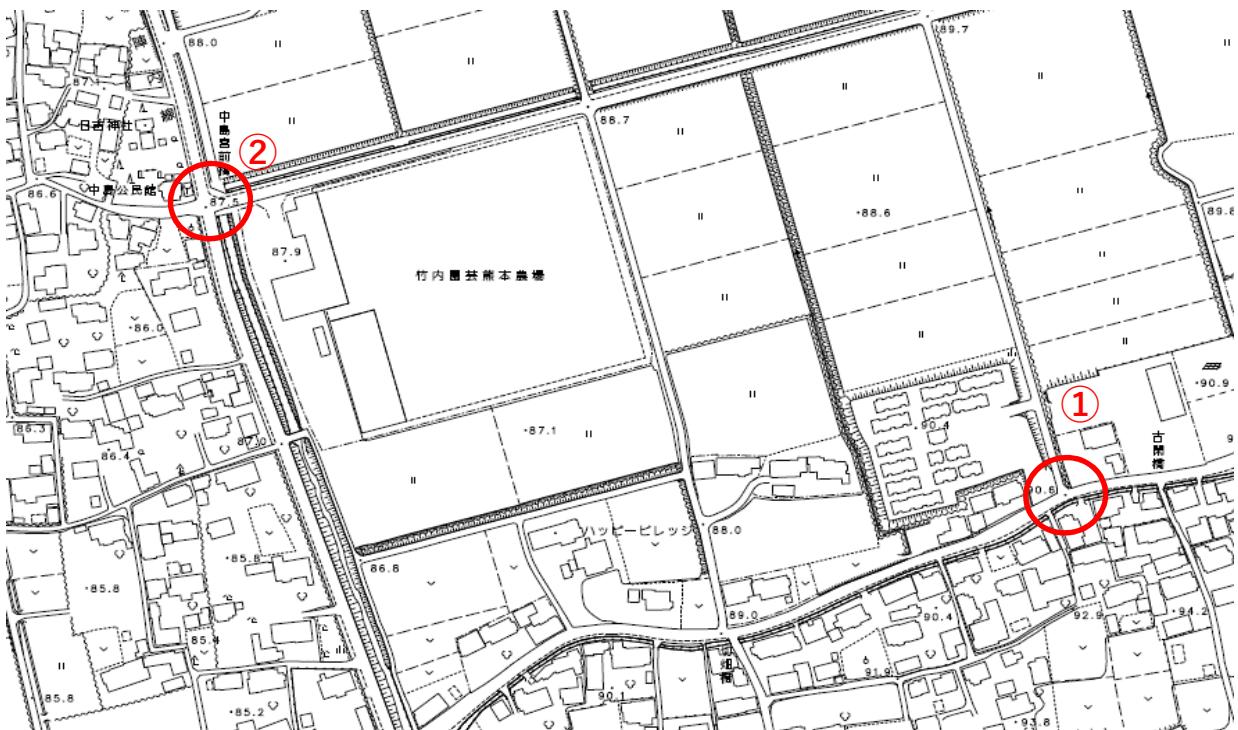
学 校 区	大津南小学校	
番号	位置・形状	危険の内容
1	西本商事西側のT字路 (県道瀬田熊本線)	通学路になっており子どもが通っているが、横断歩道がなく危険。交通量が多い。
2	中島公民館前バス停の交差点 (県道岩坂陣内線)	通学路になっているが、スピードを出す車が多く、交通量も増加している。

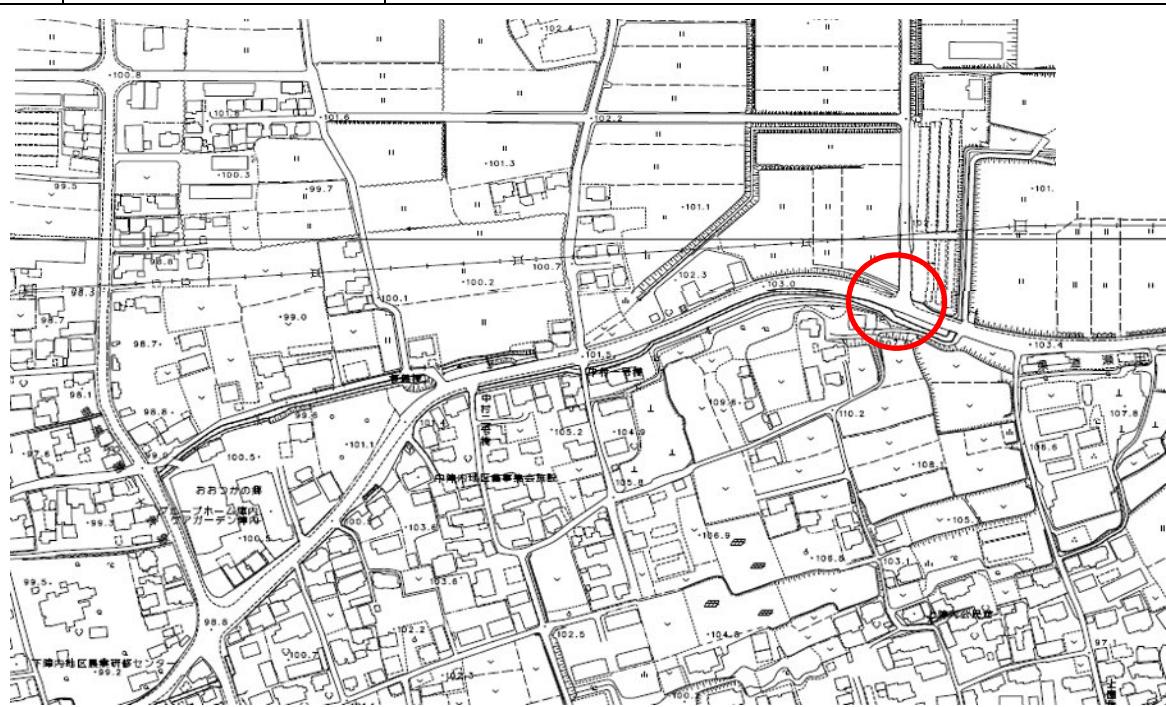
学 校 区	大津南小学校	
番号	位置・形状	危険の内容
3	ネットワーク大津と県道瀬田竜田線が 交わるT字路 (県道瀬田竜田線)	子どもの通学路になっているが交通量が多く、保護者が定期的に立っている。
