令和7年度 交通安全プログラムにおける合同点検位置図

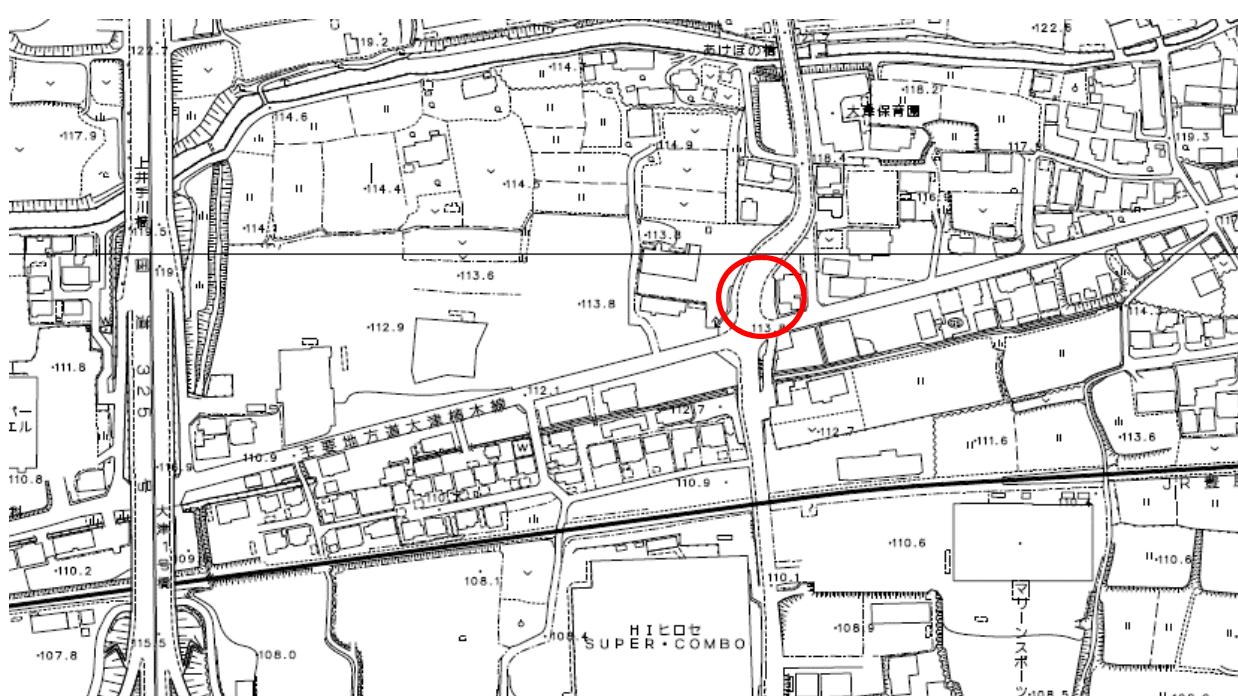
学 校 区	室小学校	
番号	位置・形状	危険の内容
1	熊本県菊池郡大津町室993-2 交差点 (県道大津植木線とあけぼの団地1号線)	交通量多い。横断待機場所の水はけが悪く、冠水しやすい。 (児童転倒可能性あり)

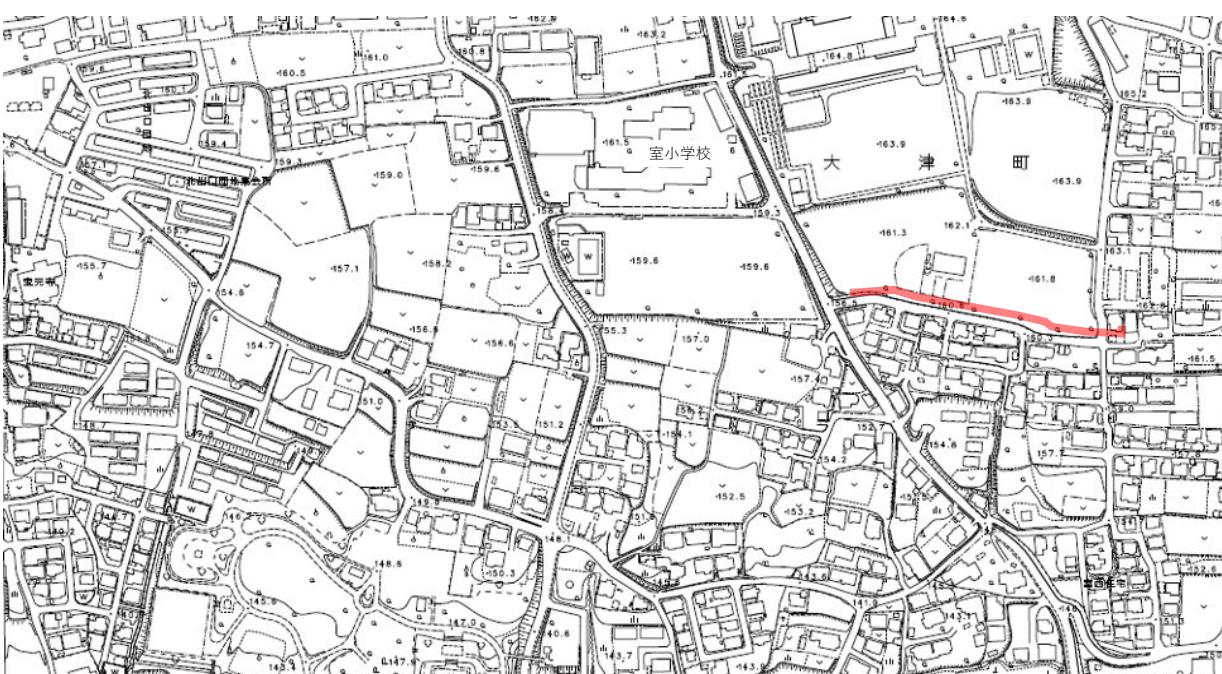
学 校 区	室小学校	
番号	位置・形状	危険の内容
2	翔陽高校の南側の住宅地の道路 (町道室新生通線)	街灯が少なく、秋から冬にかけて、下校時はかなり暗くなる。

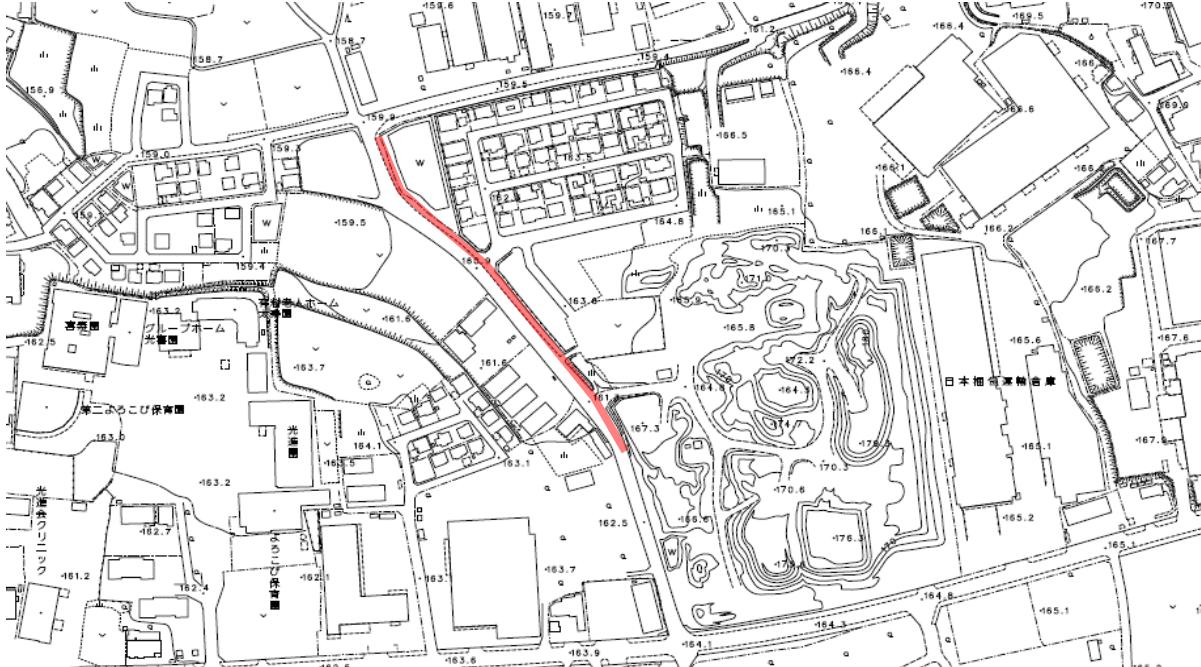
学 校 区	室小学校	
番号	位置・形状	危険の内容
3	熊本県菊池郡大津町室1698付近 (町道工業団地線)	右・左 両側歩道を通学路として活用 交通量が多く、途中横断歩道の設置もない。

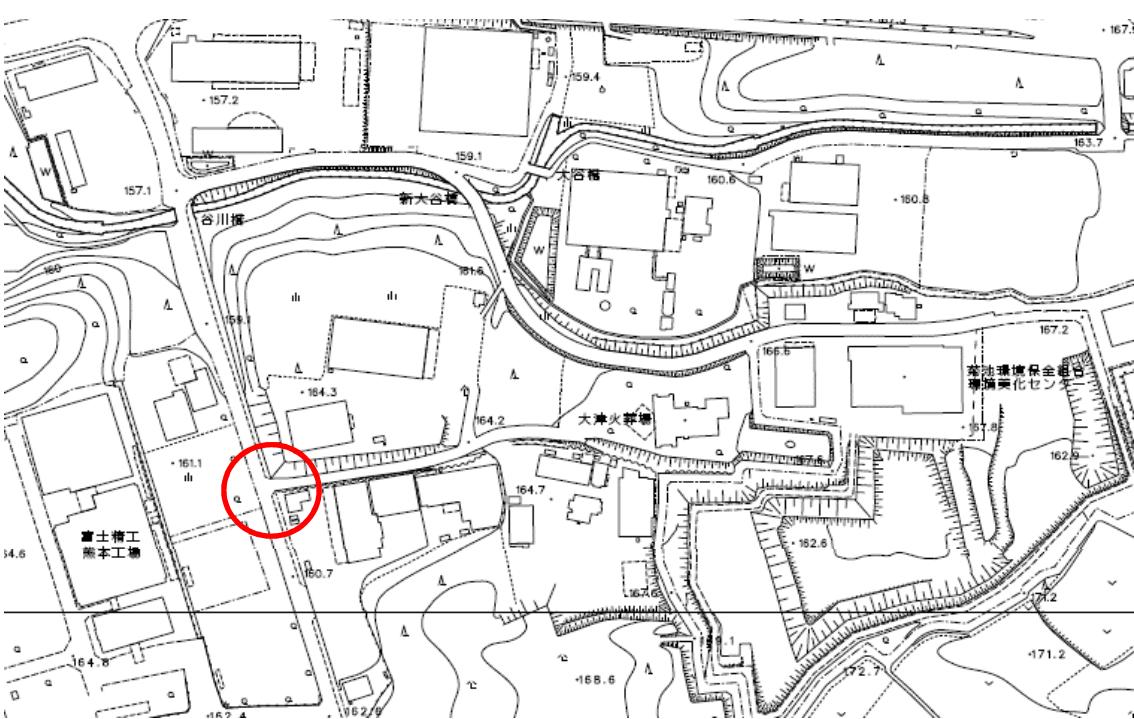
学 校 区	室小学校	
番号	位置・形状	危険の内容
4	大津町火葬場入り口の三叉路 (町道杉水大津線)	・下校時は下り坂となっており速度が上がった自転車が段差に躊躇やすい。 ・火葬場方向から侵入してくる自動車は楽善方向から下ってくる自転車に気付きにくく

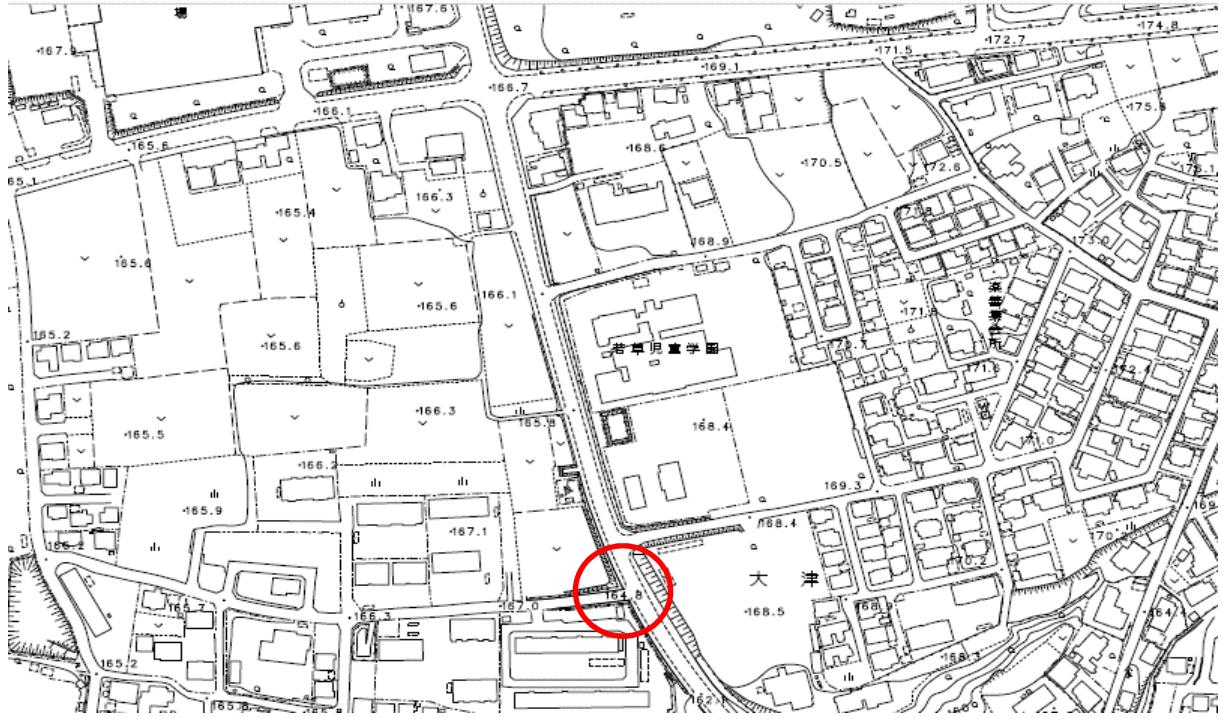
学 校 区	室小学校	
番号	位置・形状	危険の内容
5	楽善交差点から大津駅へ向かう途中にある横断歩道（町道駅前楽善線）	登下校時間の交通量が多く、大津駅方面から登ってくる自動車が左から出てくる自転車に気付きにくい。

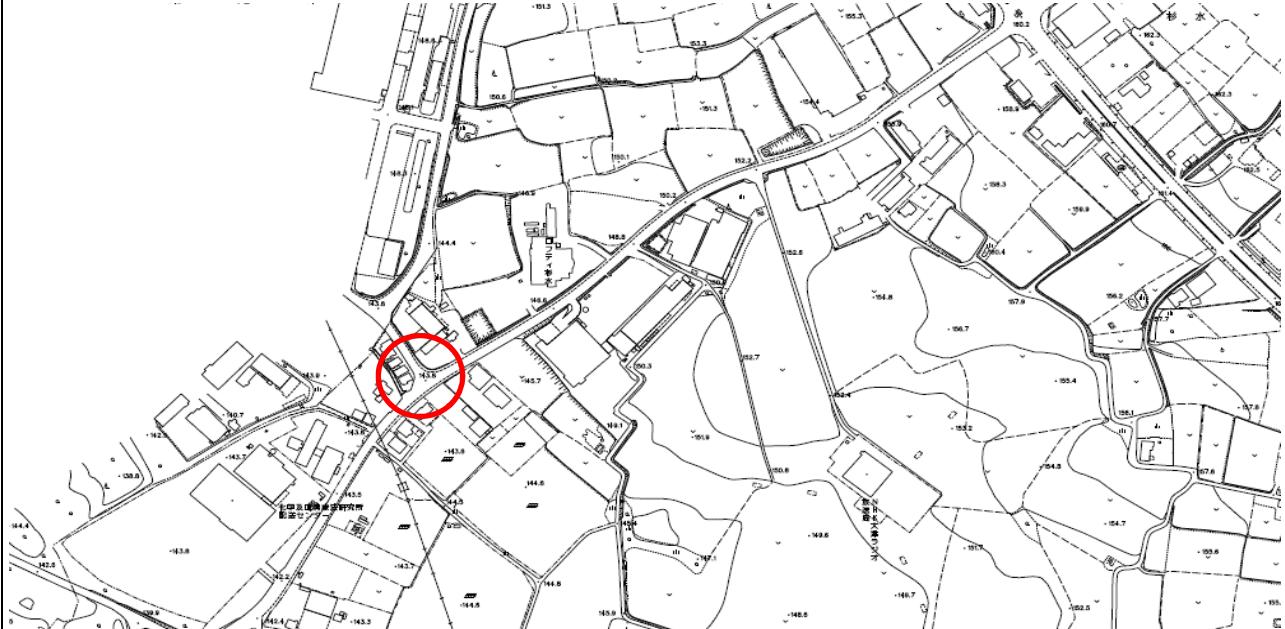
学 校 区	護川小学校	
番号	位置・形状	危険の内容
1	川辺工業団地入口の交差点 (県道熊本大津線)	交通量の激増と登校時間帯の大型車両も多く、渋滞する。
