令和4年度 交通安全プログラムにおける合同点検位置図

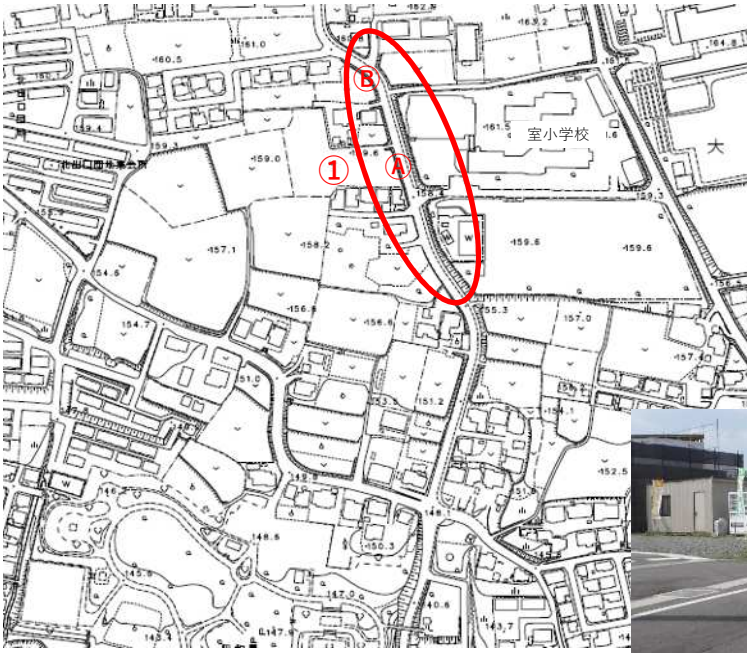
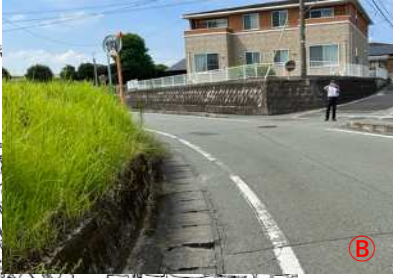
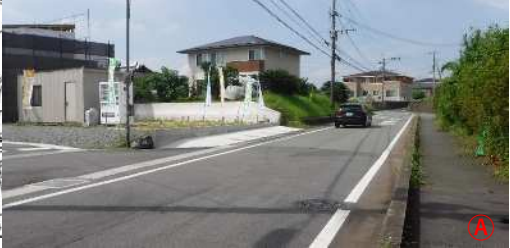
| 学 校 区 | | 室小学校 |
|---|---|---|
| 1 | 室小西門への横断 | 長い区間、横断歩道がなく、西側住宅地からの登下校が危険である。見通しのいい所で横断すると、反対側に縁石がある。該当する児童の増加が見込まれる。 |

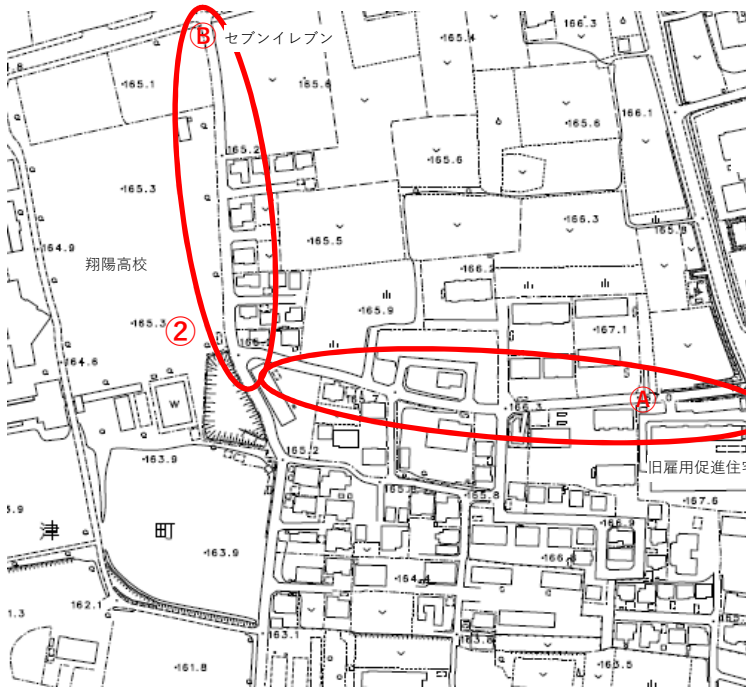
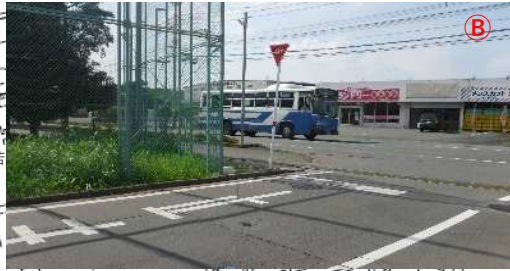
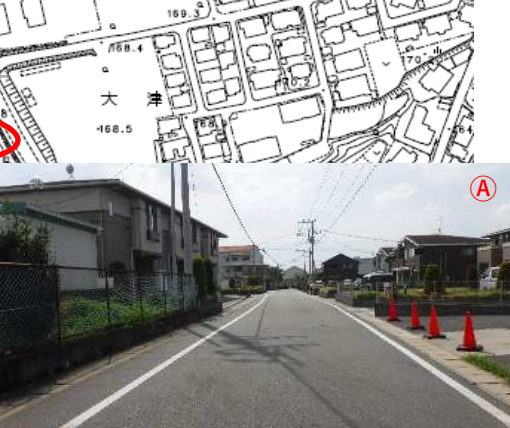
| 学 校 区 | | 室小学校 |
|---|---|---|
| 2 | ノーブルつつじの丘（旧雇用促進住宅）北側～翔陽高校とセブンイレブンの間の道 | 歩行者が多いが歩道が無い。セブンイレブンへの近道として車の通り抜けが多い |

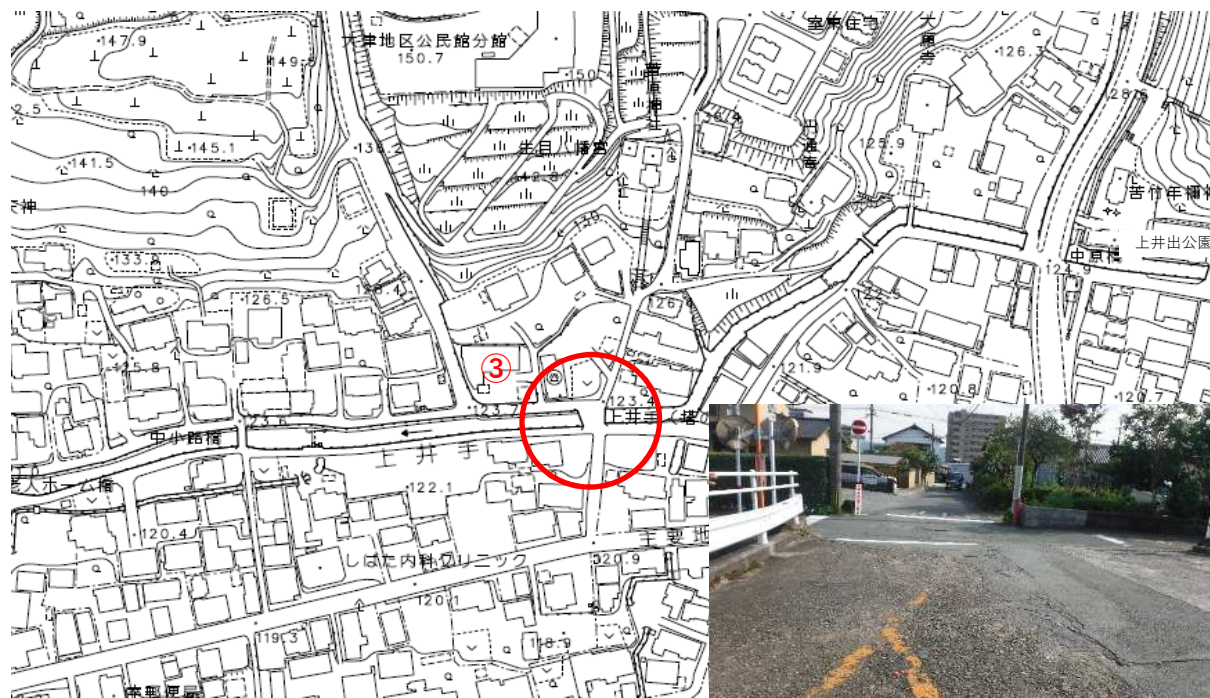
| 番号 | 位置・形状 | 危険の内容 |
|---|---|---|
| 3 | 大津町室83-2付近 | 一方通行の道を車が逆走してくる。道路上の進入禁止の文字が消えている。 |

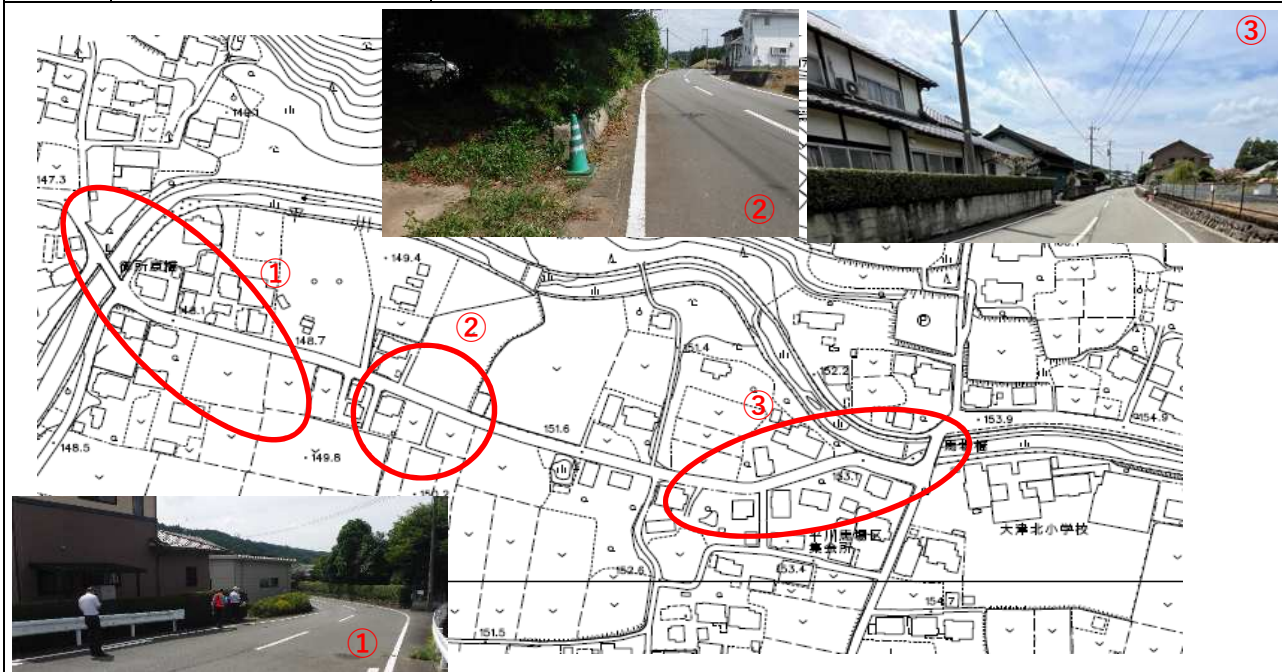
| 番号 | 位置・形状 | 危険の内容 |
|---|---|---|
| 1 | 御所原橋付近 | 急カーブで車の予見が難しい。スピードを上げた車の往来がある。 |
| 2 | 大津町平川 2 3 5 付近 | スピードを上げた車が通る中、横断歩道がない道路を横断して、児童が登校している状況がある。 |
| 3 | 大津町平川付近 | カーブにより見通しが悪い。路側帯も狭い。 |

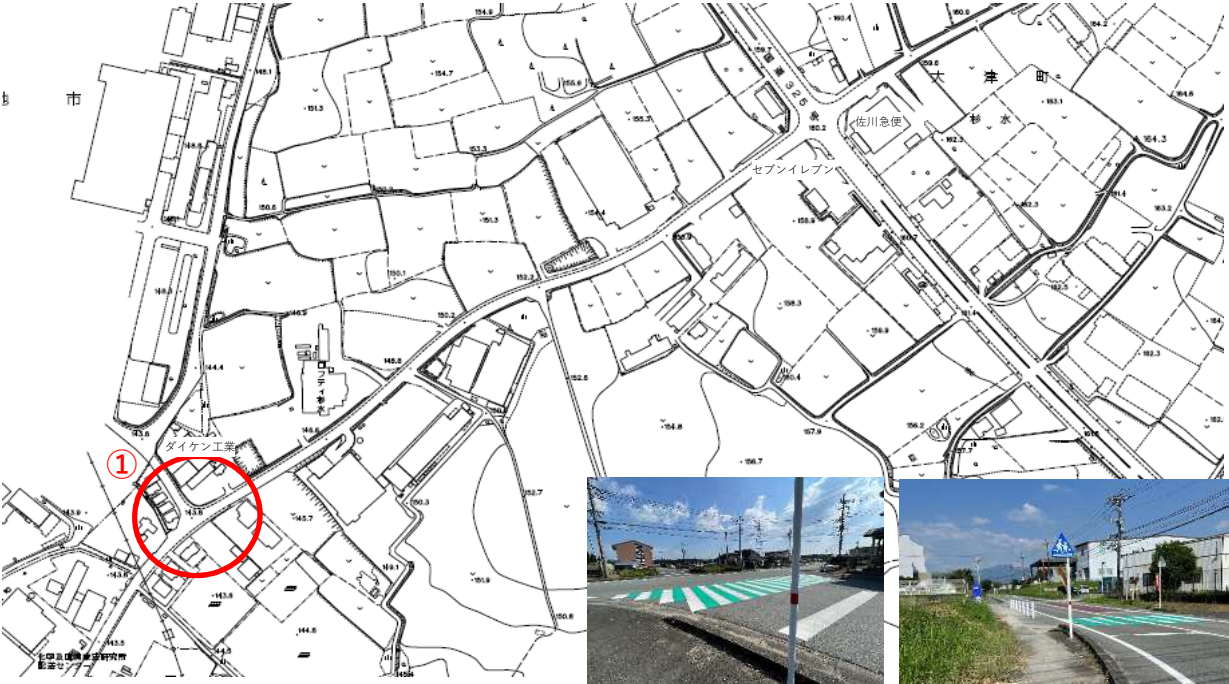
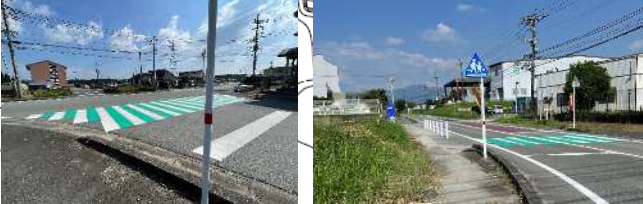
| 学 校 区 | | 護川小学校 |
|---|---|---|
| 1 | ダイケン大津工場付近 | 交通量が多く、横断しにくい。<br>登校時間と通勤時間が重なりなかなか横断できない。 |

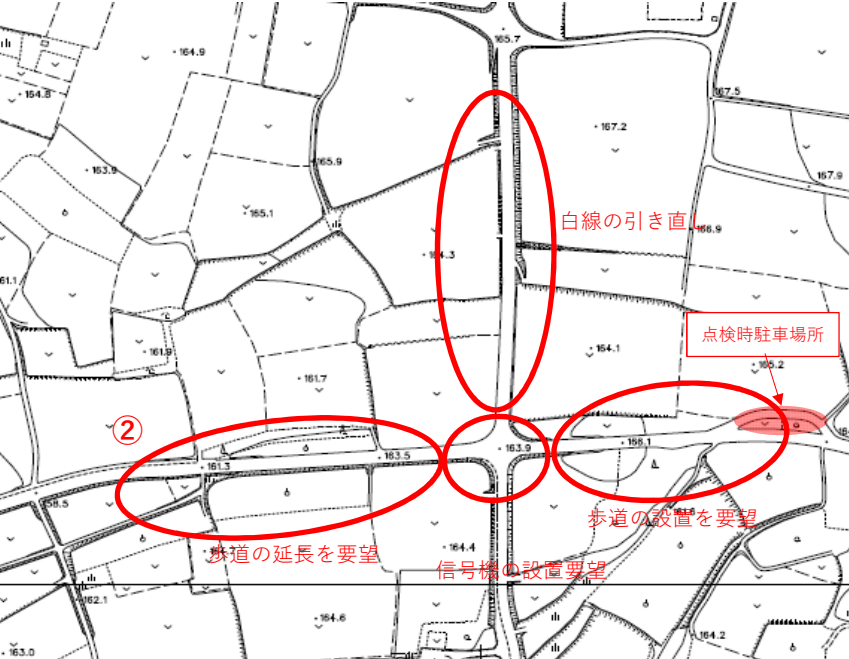
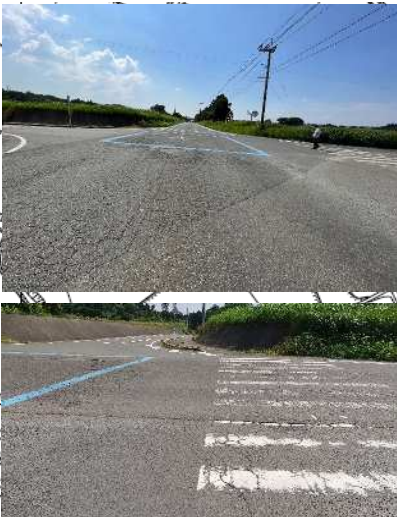
| 学 校 区 | | 護川小学校 |
|---|---|---|
| 2 | 上猿渡地区 | 交通量が多く、大型車の通りも多い。白線が消えかかっている。 |

白線の引き直し
