令和3年度 交通安全プログラムにおける合同点検位置図

学 校 区	大津小学校
-------	-------

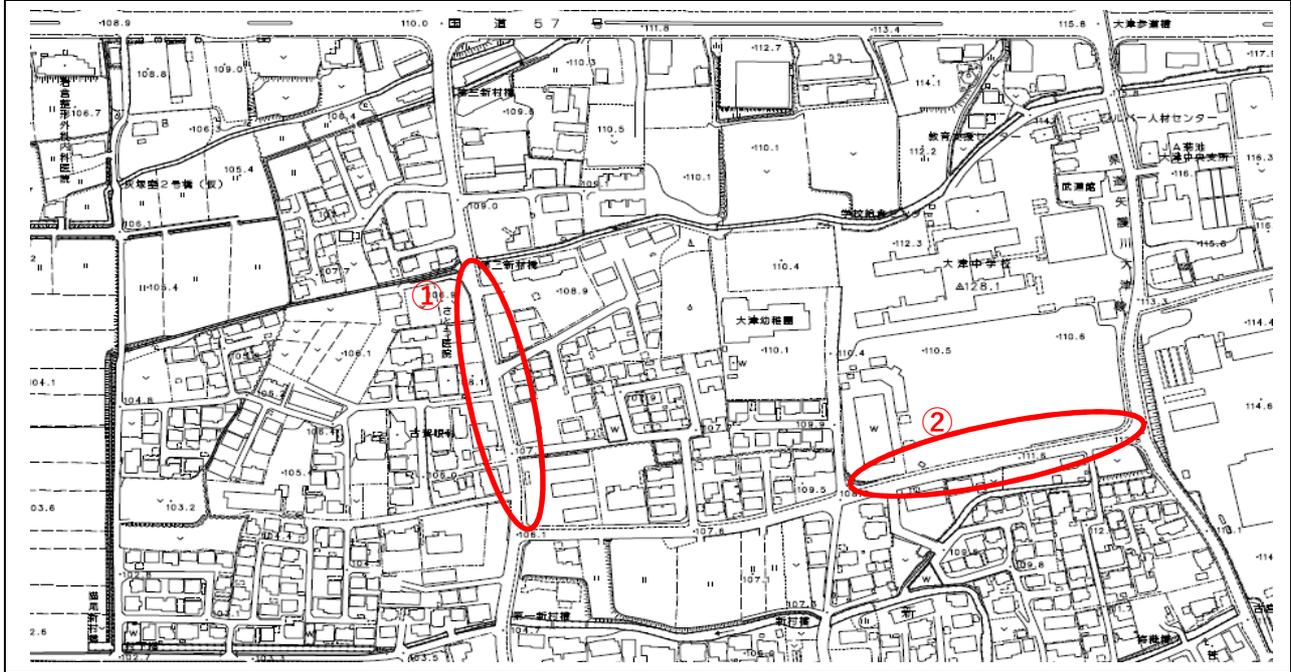
番号	位置・形状	危険の内容
1	町道下町門出線 新区の通学路	通行する車両も多く、速度をあげて児童の脇を通過する状況
2	大津中学校南側道路	朝の交通量が多い時間帯に、大津高の送迎の車が駐車している。駐車している車が死角となり小中学生が見えない。

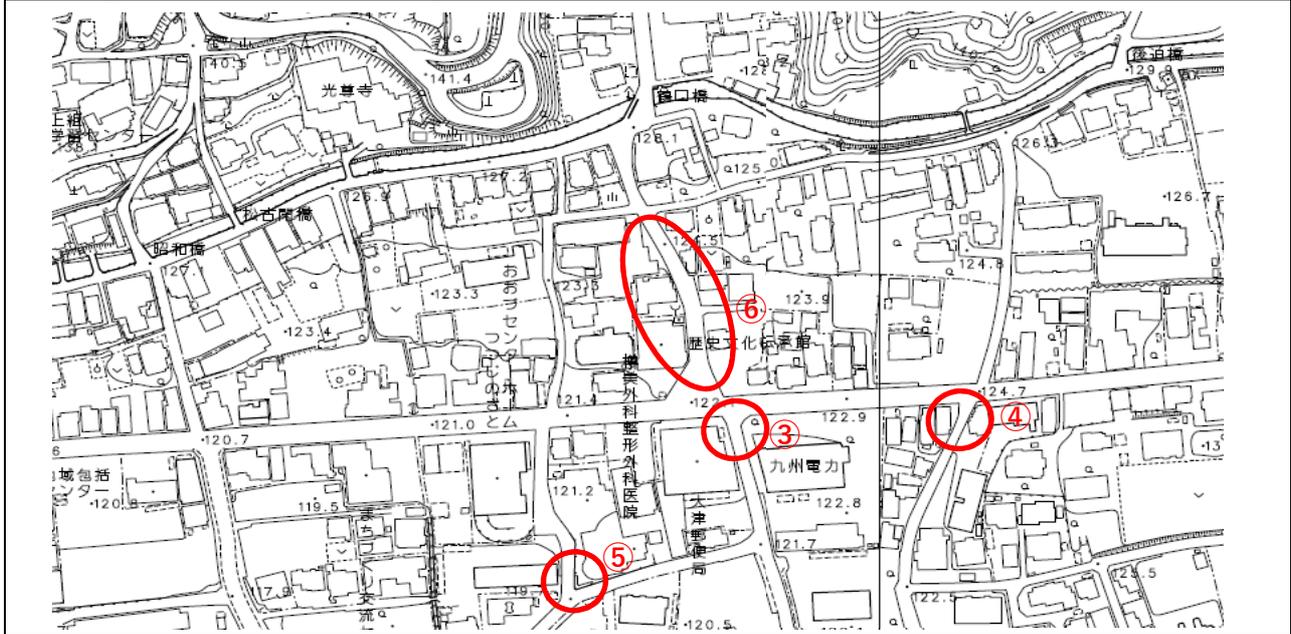
学 校 区	大津小学校
-------	-------

番号	位置・形状	危険の内容
3	九電と郵便局の間	車がカーブを曲がる際に、歩行者の待機場所が狭い
4	「でいご」前の道路	交通量が多く、車の速度が速い
5	「たるみ整形」前の道路	交通量が多く、車の速度が速い
6	「あじまん」「三池食堂」付近	道路が狭く、登下校時に車に接触する可能性がある。

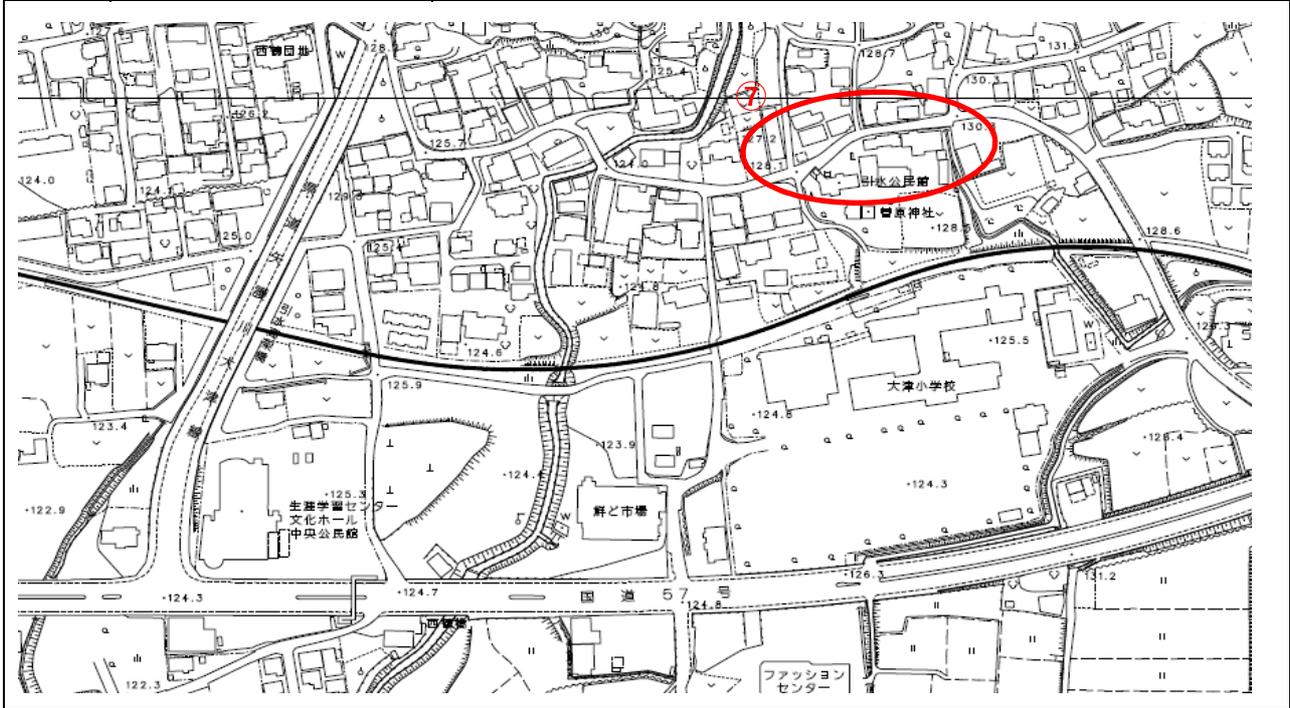
学 校 区	大津小学校
-------	-------

番号	位置・形状	危険の内容
7	町道森中鶴線 引水地区	交通量が多いが道幅が狭い。一旦停止線も消えているところもある。

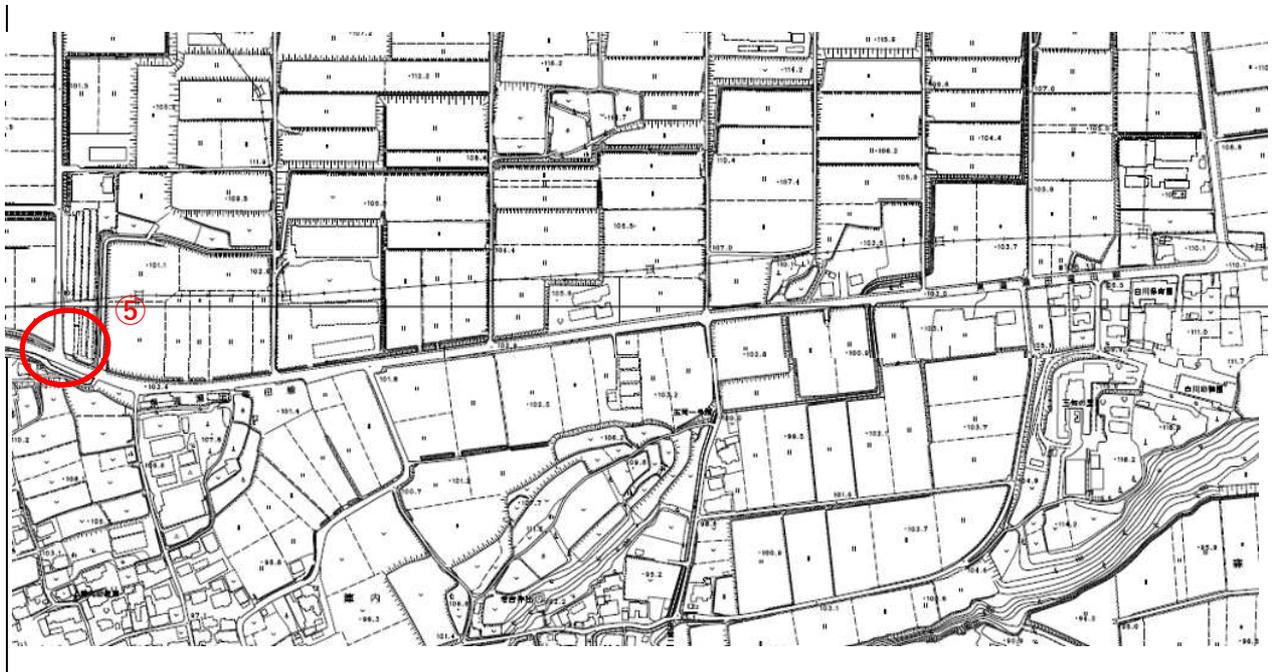
学 校 区	大津南小学校
-------	--------

番号	位置・形状	危険の内容
5	ネットワーク大津から瀬田竜田線に出る箇所	森から自転車で登校する生徒が左側車線にガードレールが無いところから左折する。

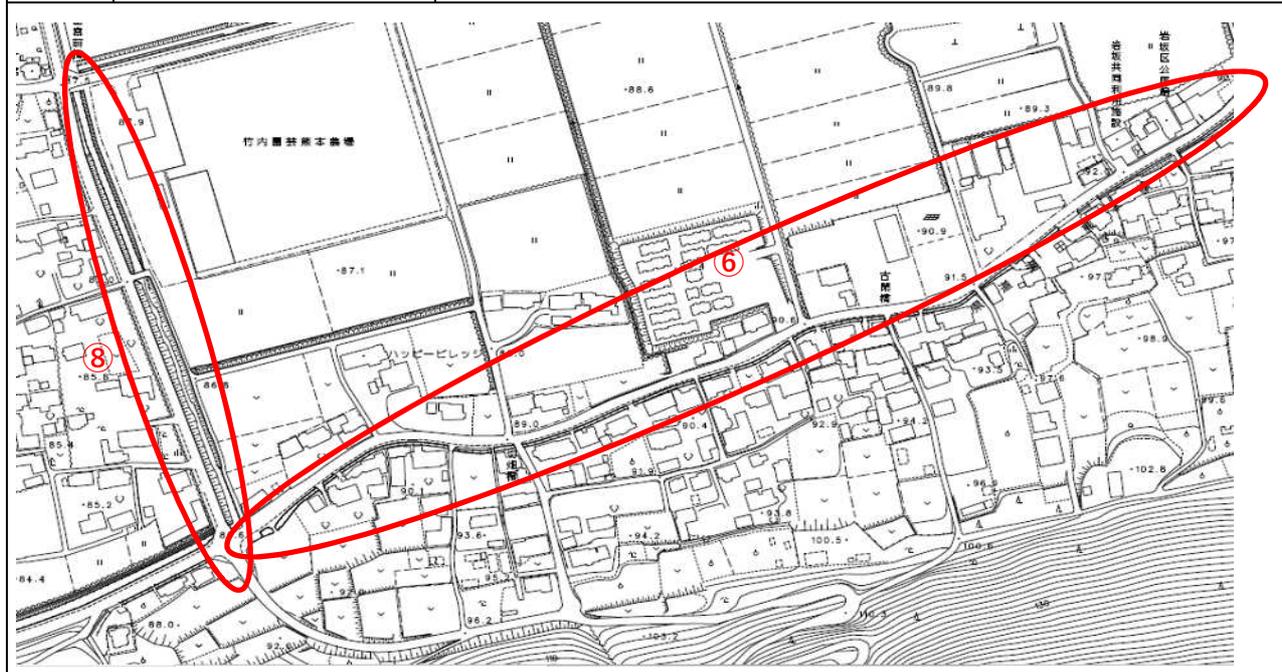
学 校 区	大津南小学校
-------	--------

番号	位置・形状	危険の内容
6	県道瀬田熊本線 戸次~鳥子川地区	区画線、横断歩道の線が薄くなっている
8	県道岩坂陣内線 全線	区画線、横断歩道の線が薄くなっている (瀬田熊本線側)

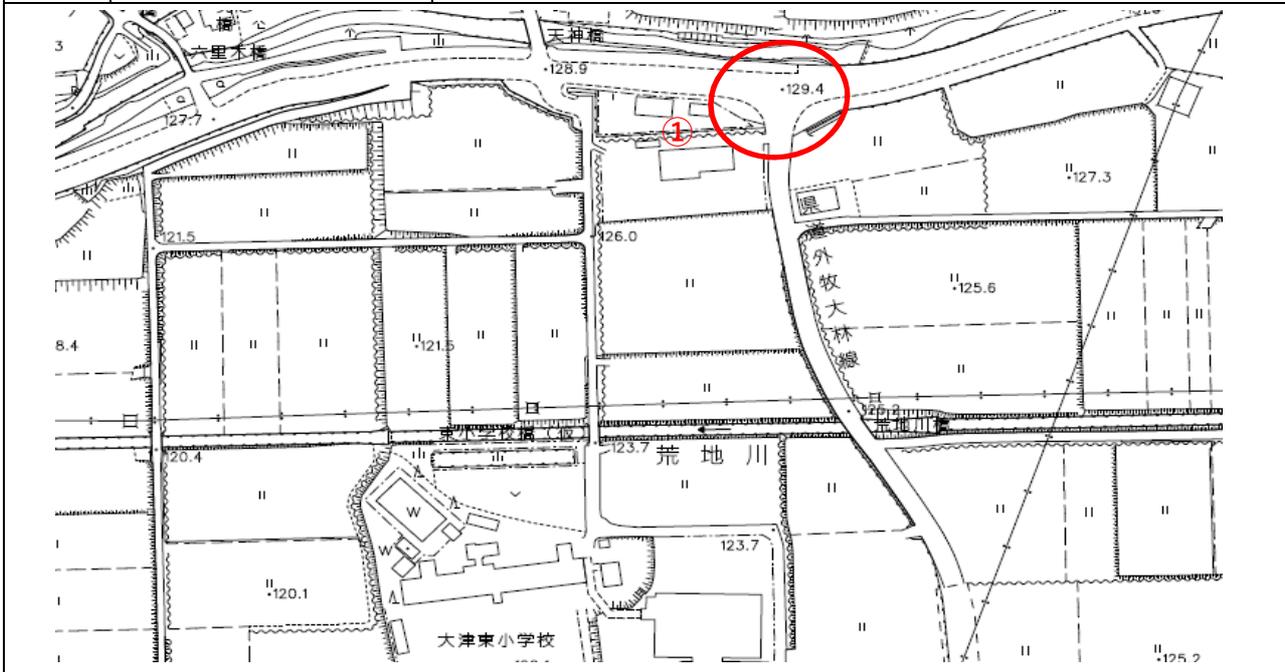
学 校 区	大津東小学校
-------	--------

番号	位置・形状	危険の内容
1	大津東小北側交差点より東側のT字路	日頃より車のスピードが出やすい場所で、特に通学時間の車の出入りが多い。横断歩道手前で一旦停止をしない車もあり危険な状況。
