令和3年度 交通安全プログラムにおける合同点検位置図

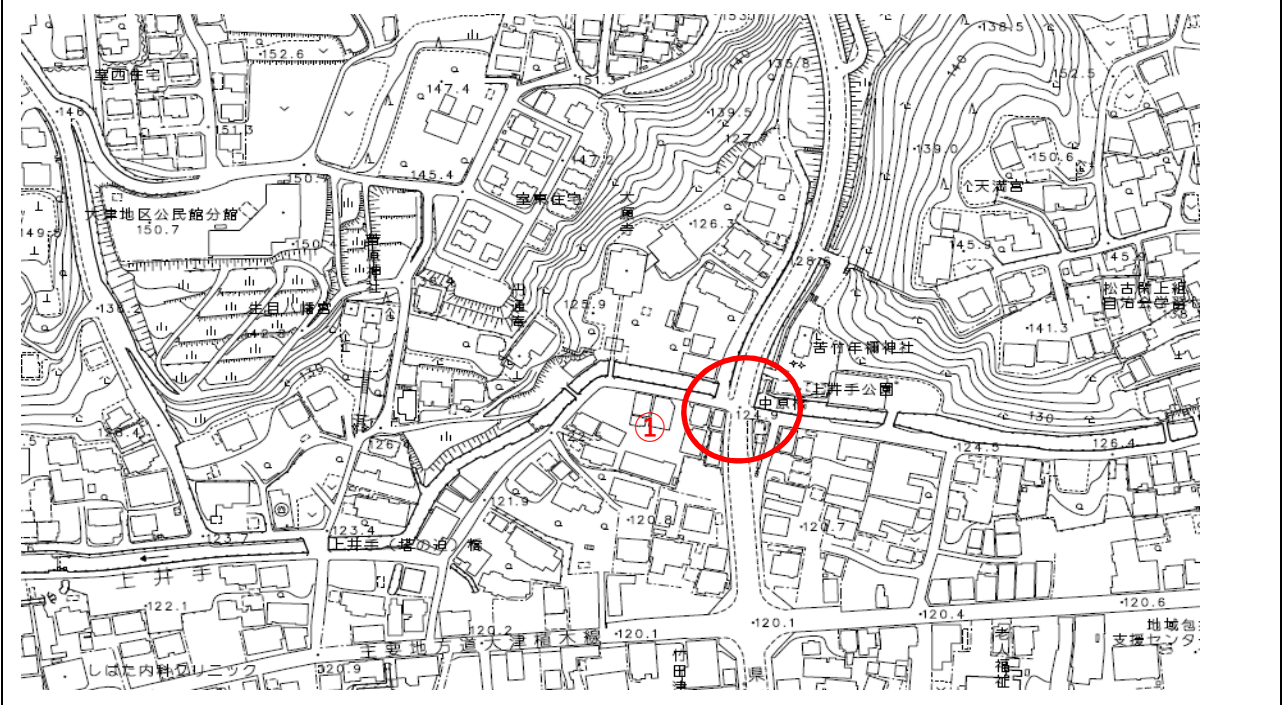
番号	位置・形状	危険の内容
1	町道駅前染善線 上井手の交差点	横断歩道が設置されているが、南下してくる車両はスピードが出ており、歩行者や自転車が渡る際に危険である。

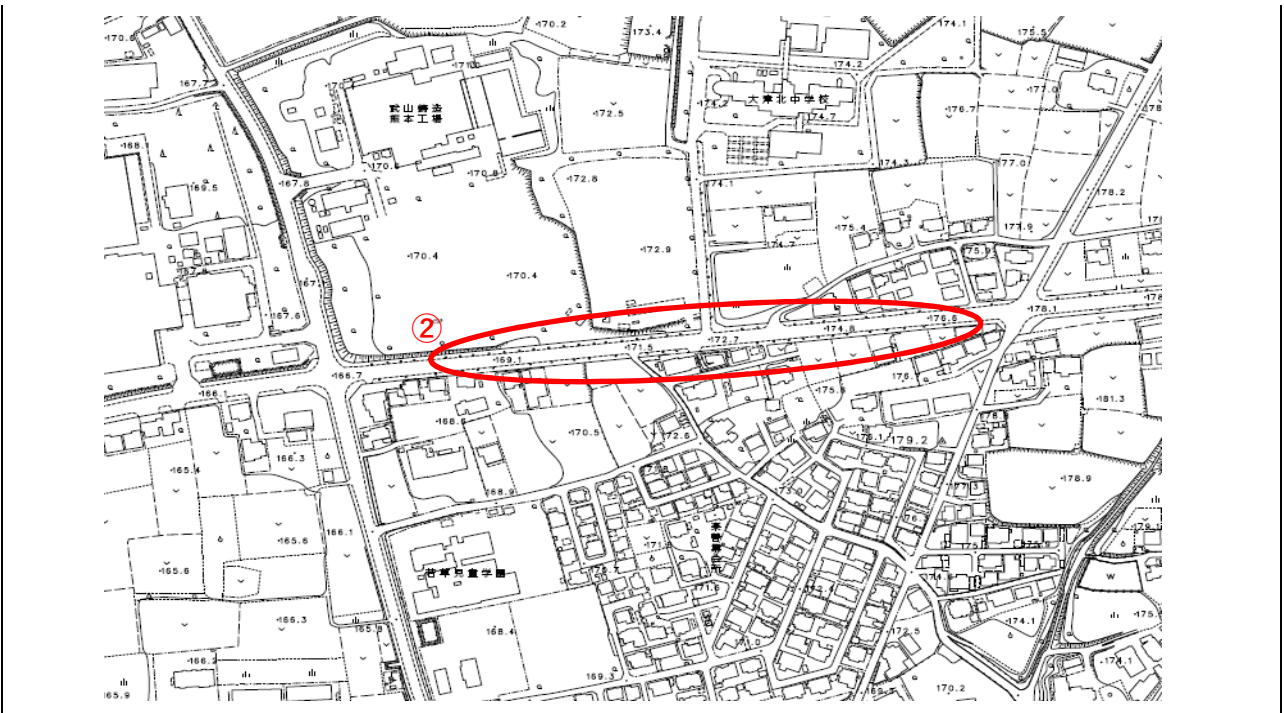
番号	位置・形状	危険の内容
2	町道三吉原北出口線	両側の桜の木の枝が自転車で通行の際に顔にあたる。

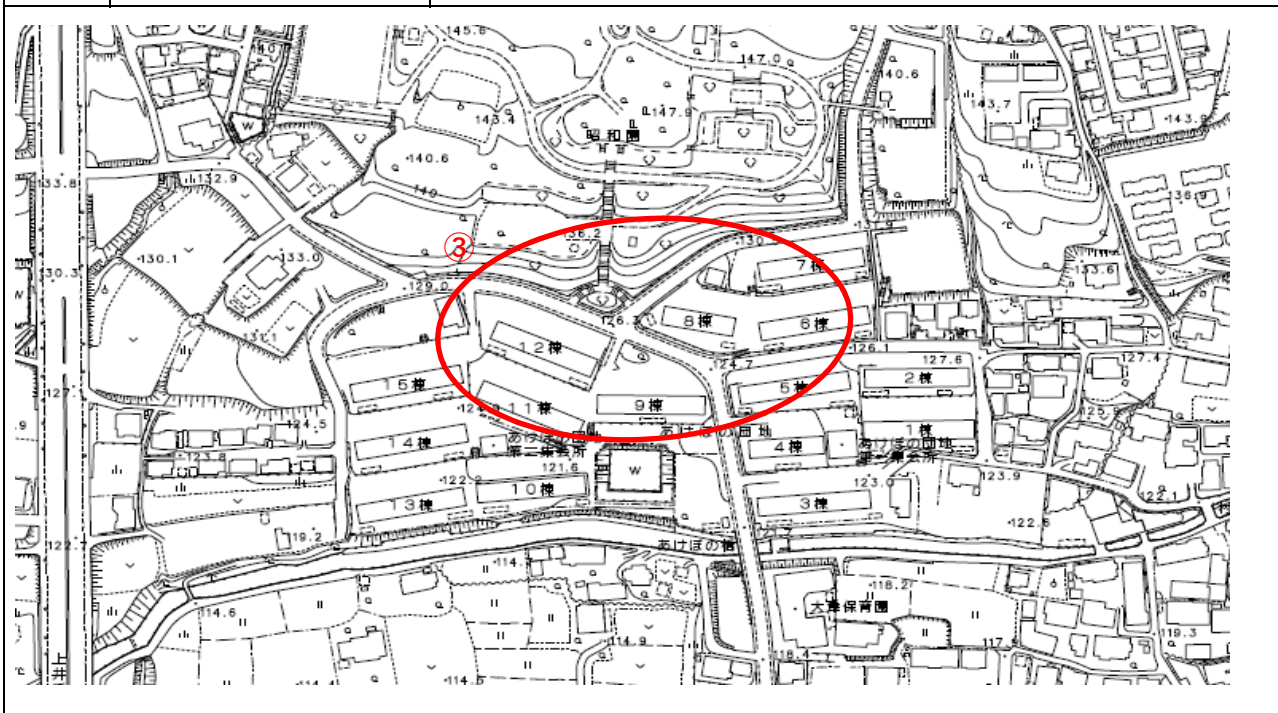
番号	位置・形状	危険の内容
3	あけぼの団地内	団地内の停止線がない場所があり、交差点マークなし。団地内で事故が多い

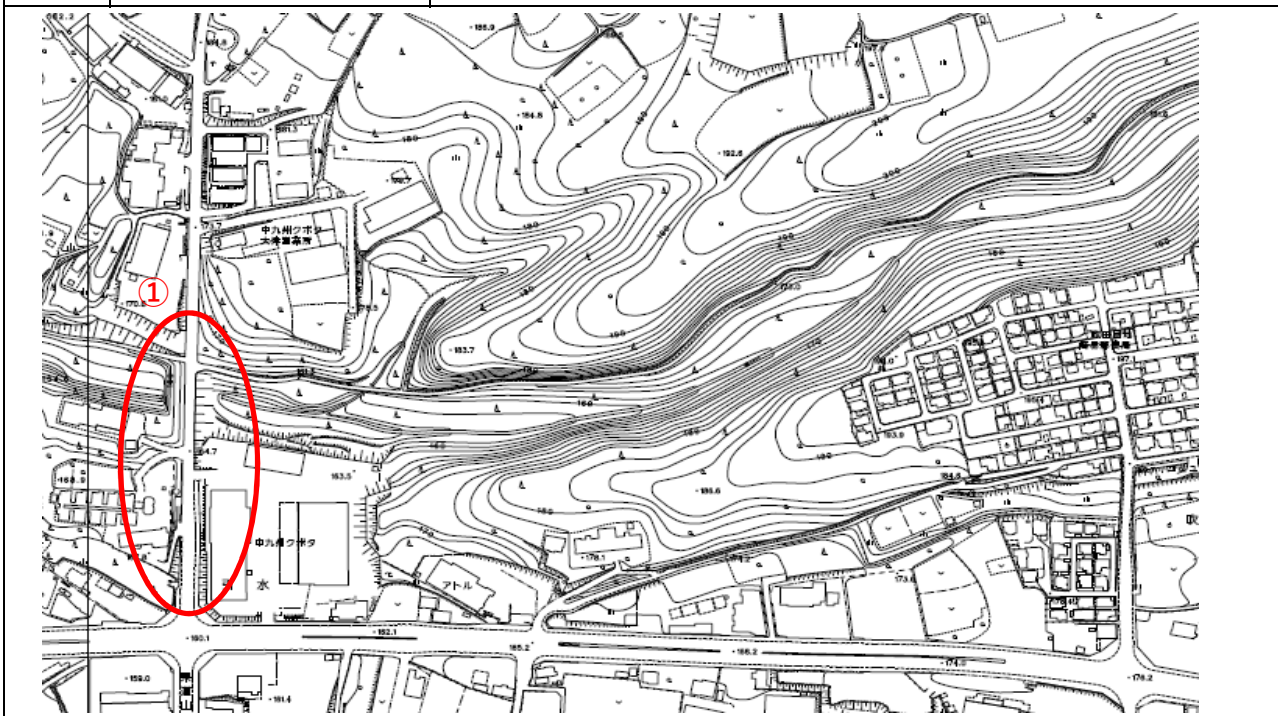
番号	位置・形状	危険の内容
1	県道北外輪山大津線（ミルクロード）	歩道がない

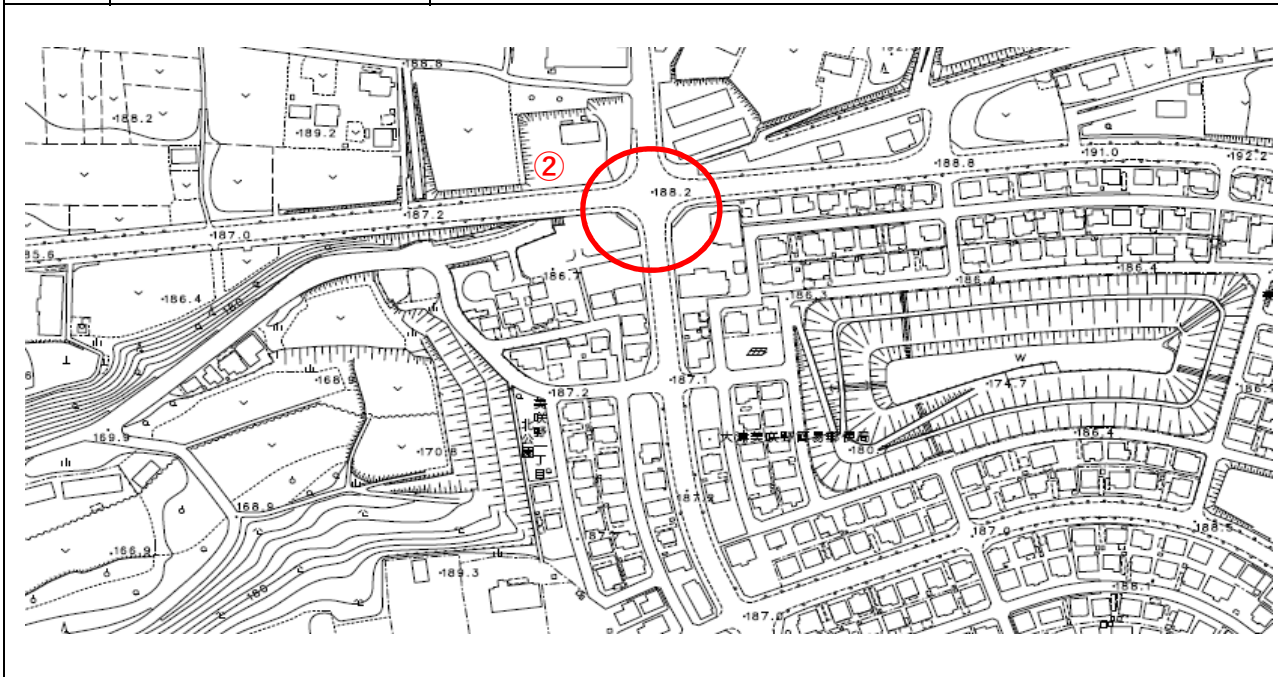
番号	位置・形状	危険の内容
2	県道矢護川大津線 美咲野交差点	北側復旧道路開通後、大型車両が増え、特に児童生徒の登下校時には出勤する普通車で大渋滞が発生している。道路を横断する際に歩道はあるが大変危険である

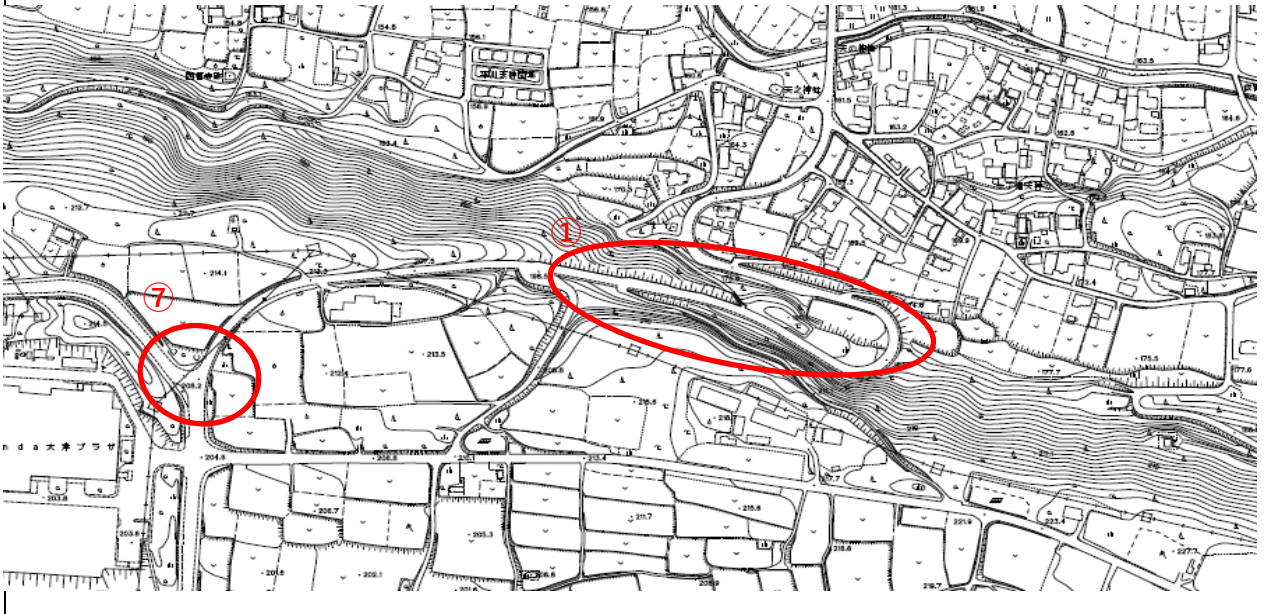
学 校 区		大津北小学校
番号	位置・形状	危険の内容
1	本田技研から平川宮本付近へ下る坂	車のスピード出やすく、ヘアピンカーブもあり、草が伸びると歩道がふさがれ標識も見えにくく車道を通らなければならない。
7	県道矢護川大津線と大津中部地区農免道路との三差路	中核工業団地や一字保育園への車が多く、スピードも出ており、横断中の歩行者が見えにくい。なかなか横断できない

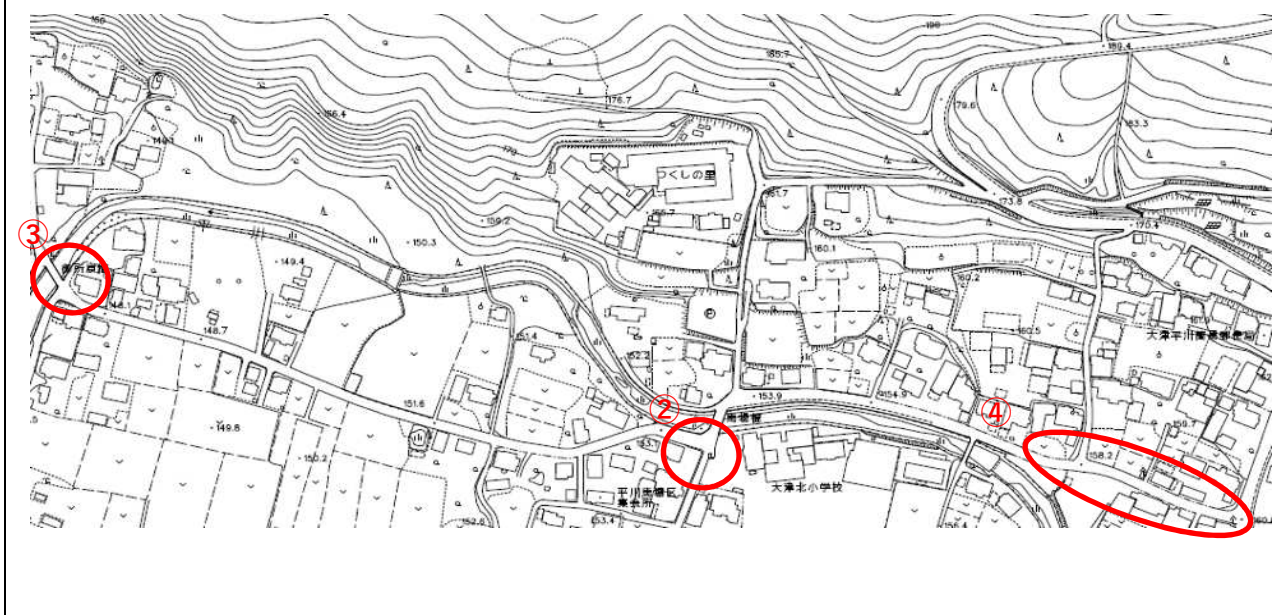
学 校 区		大津北小学校
番号	位置・形状	危険の内容
2	大津北小学校正門前	横断歩道の線と「止まれ」の文字が消えかかっている
3	御所原橋付近	橋やカーブがあり見通しが悪い。カーブミラーがあるが曇っていて車から確認しにくい。横断歩道がない。
4	旧JA前交差点～産交バス停「大津北小学校」	途中までは路側帯の青色塗装がある。

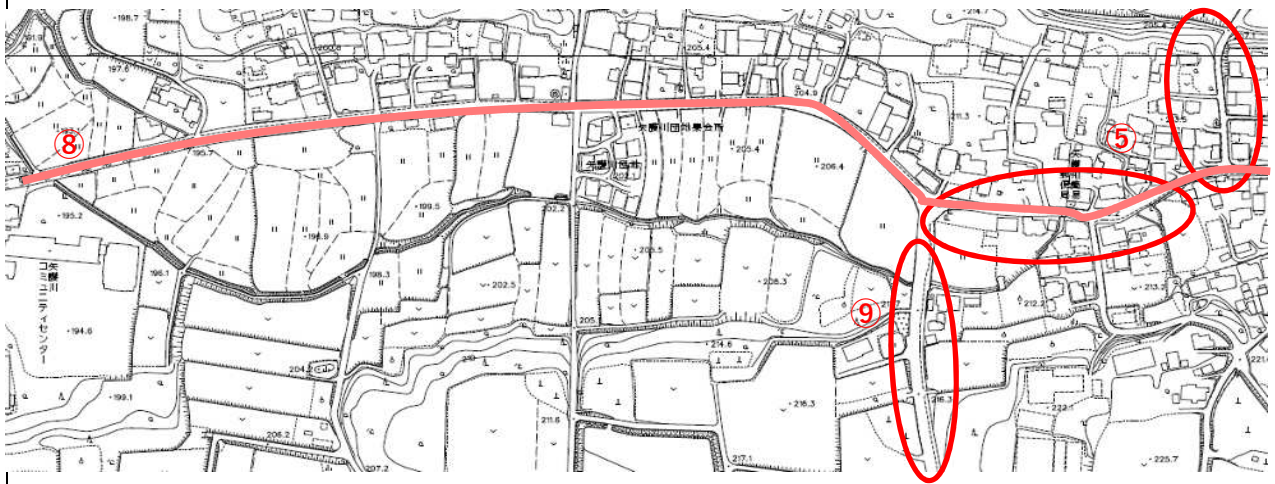
番号	位置・形状	危険の内容
5	中窪田バス停～矢護川公園～御願所付近	児童の登下校の時間帯を含め、大型トラックの通行が多い。細く曲がりくねった道が続き、見通しが悪い
8	菊池赤水線 旭志～矢護川～真木区間	全線白線が薄い。矢護川コミュニティセンター前の横断歩道も薄くなっている
9	県道矢護川大津線 宮本区～矢護川地区	区画線で道路中央線は線引きされているが、外側線両側がほぼ消えている。

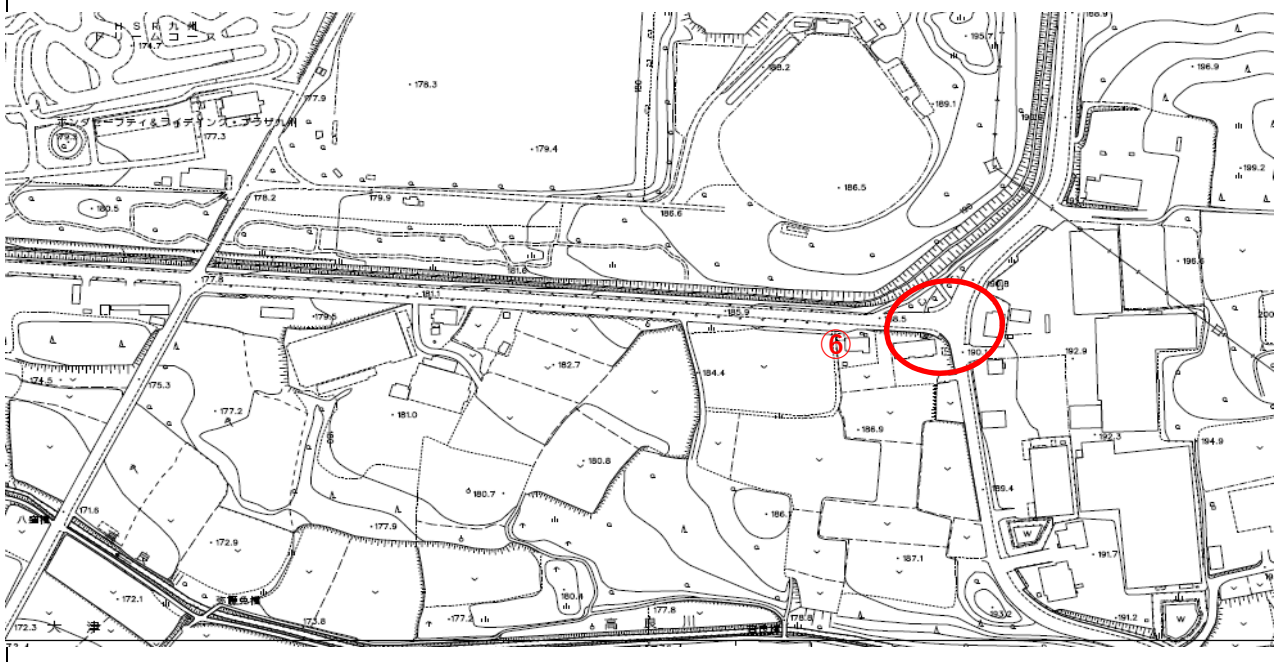
番号	位置・形状	危険の内容
6	県道矢護川大津線とフラワーラインとの三差路	交通量が多く横断歩道を横断する際、見えにくい。とても危険。車同士の事故も発生している。

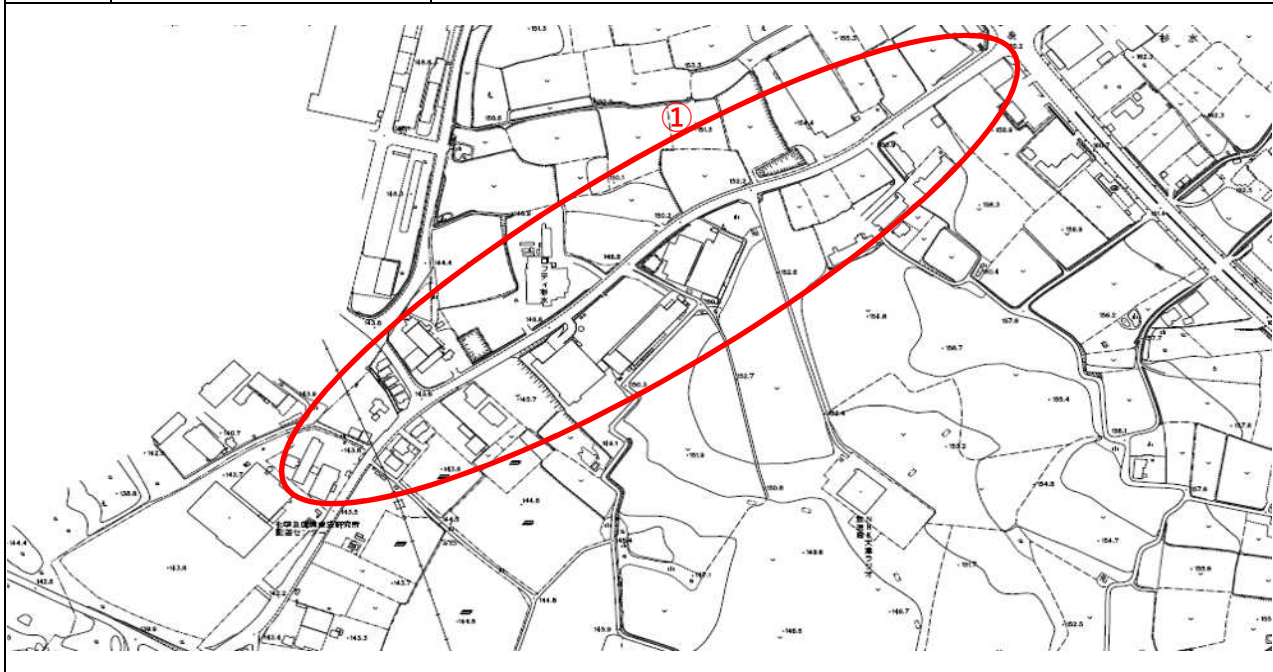
番号	位置・形状	危険の内容
1	県道熊本大津線 県道49号線に出る杉水699-1地点	歩道がない

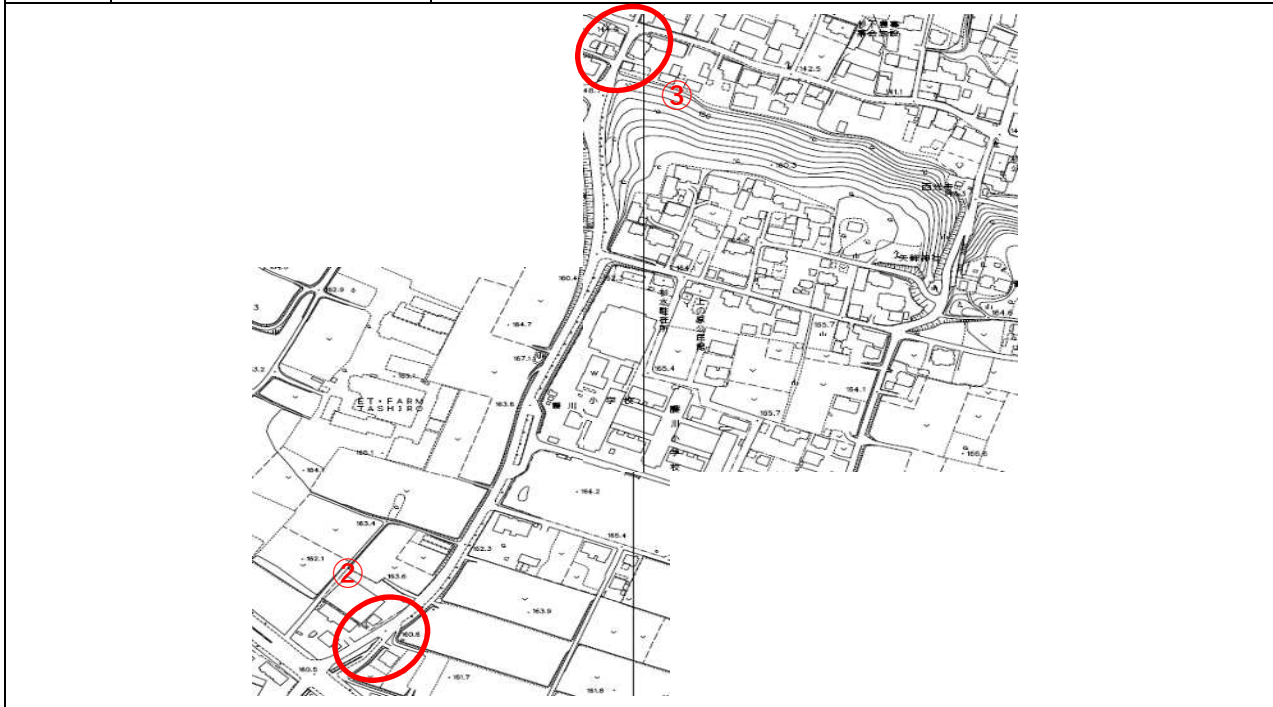
番号	位置・形状	危険の内容
2	民宿杉の子前の横断歩道	横断歩道の線が消えている
3	護川小学校から南側へ進んだところ	区画線、横断歩道の線が薄くなっている

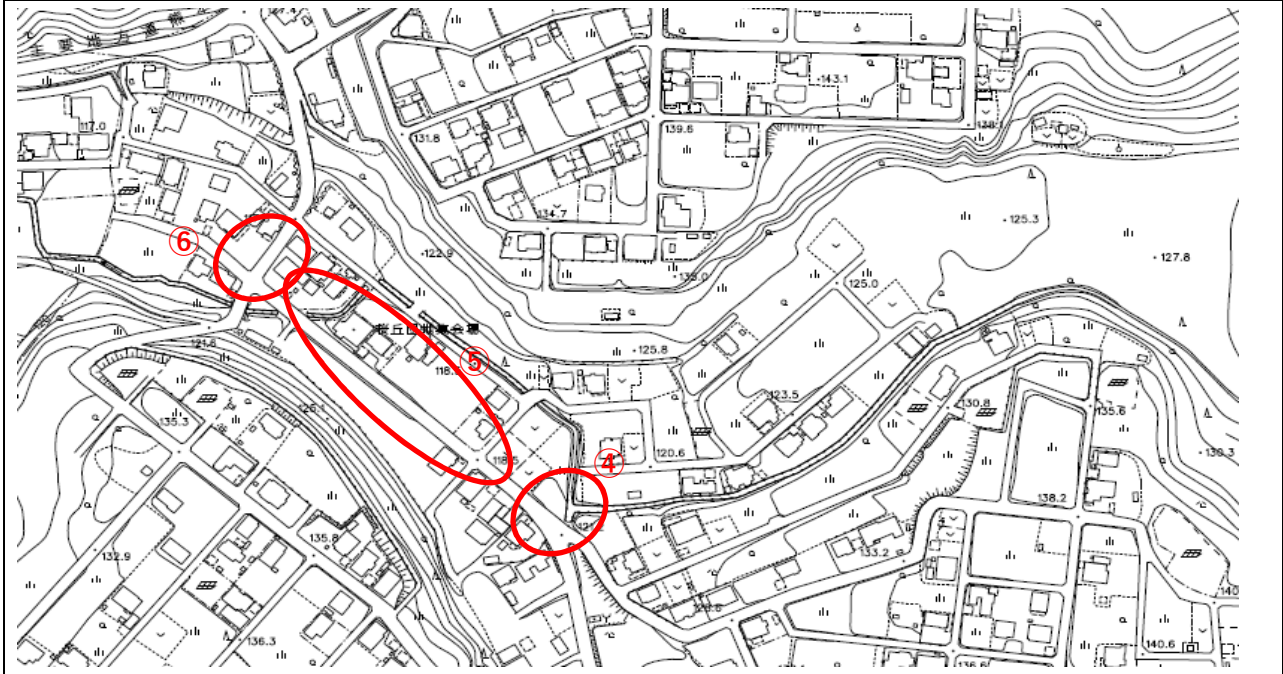
学校区	護川小学校	
番号	位置・形状	危険の内容
4	桜丘団地内	通学路と車の通行量の多い道路の交錯箇所
5	桜丘団地内集会所前道路	車のスピードが出ている。歩道がない
6	桜丘団地内	車のスピード出ている。子供たちの通学路を交錯するため危険。
