令和元年度 交通安全プログラムにおける合同点検位置図

学 校 区	室小学校
-------	------

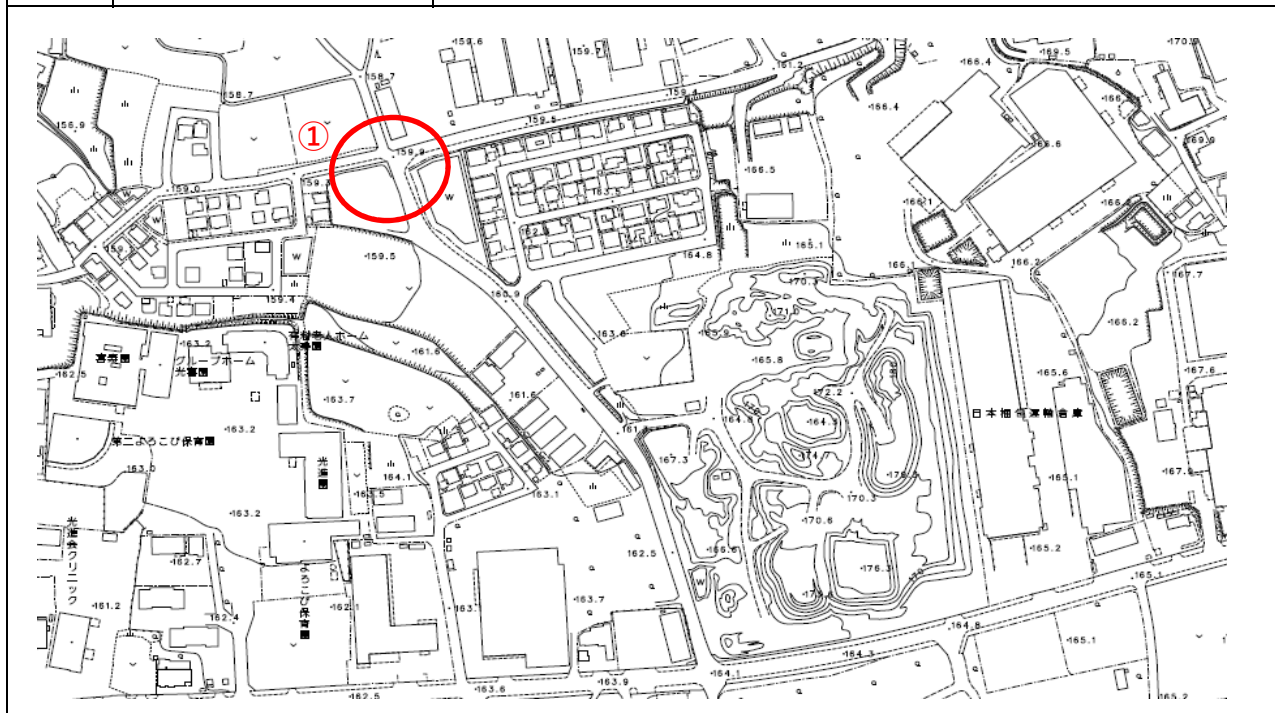
番号	位置・形状	危険の内容
1	北出口翔陽台から翔陽台までの道路	歩道がある側へ渡るための横断歩道がない

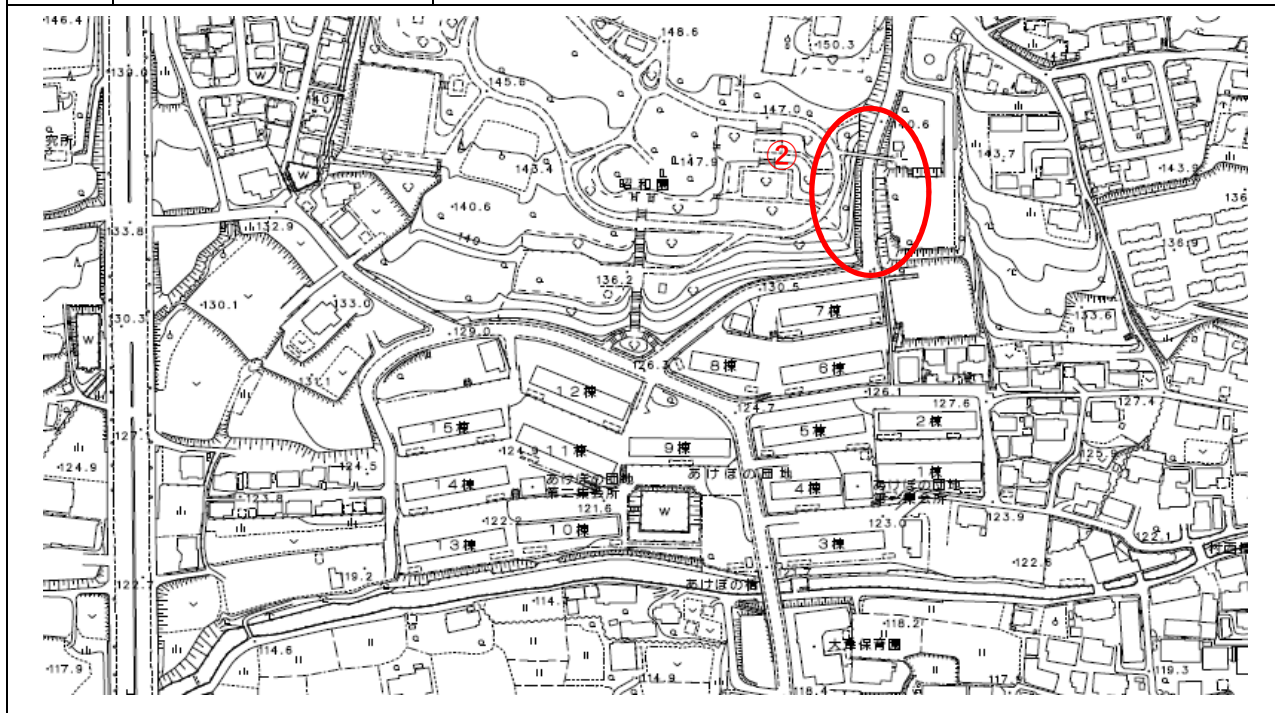
番号	位置・形状	危険の内容
2	昭和田園坂道歩道	台風や大雨時に土砂崩れ、倒木の恐れがある

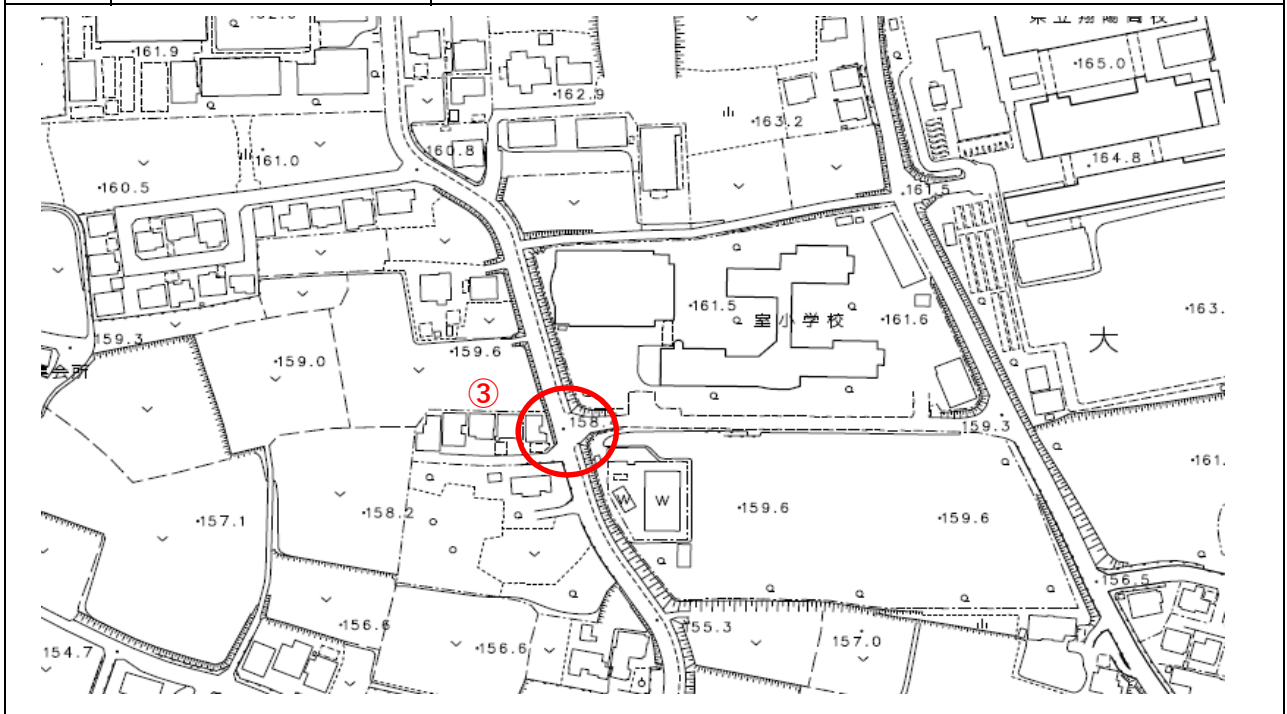
番号	位置・形状	危険の内容
3	室小西側住宅地から室小西側門への横断	横断歩道がなく、西側住宅地からの登校が危険

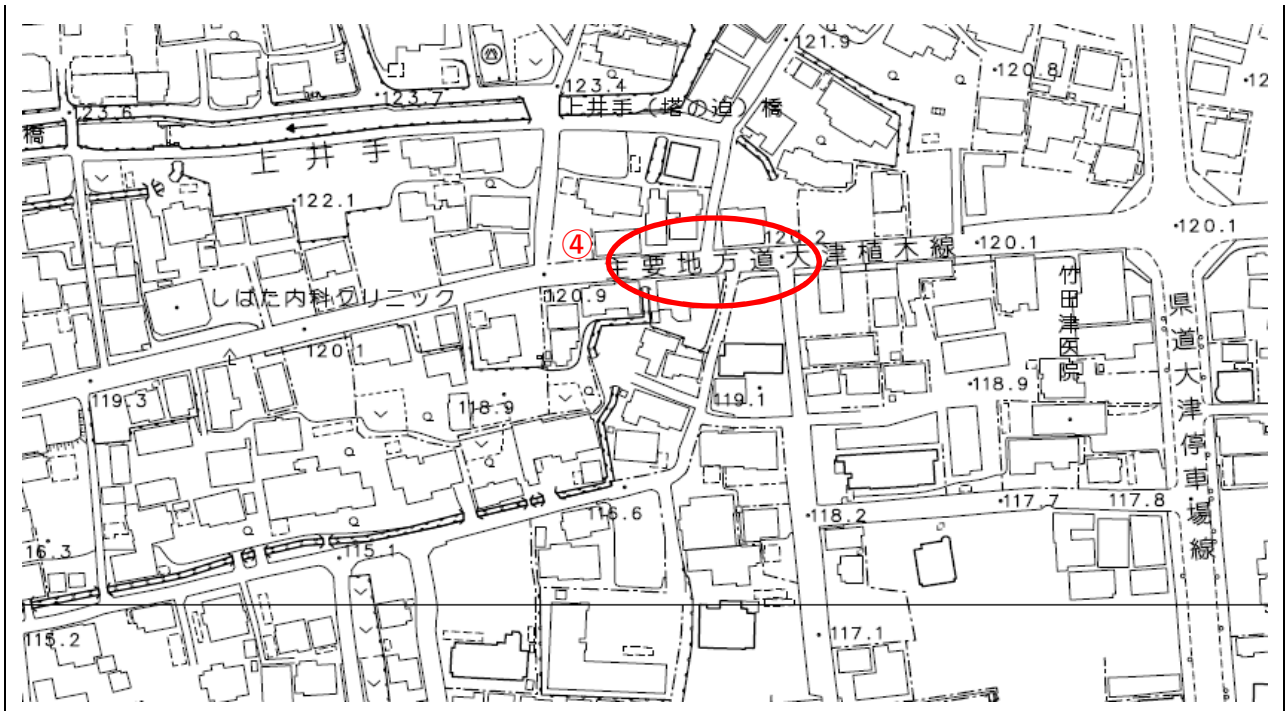
番号	位置・形状	危険の内容
4	県道大津植木線 青木屋前	九電柱及び道路標識柱が路側帯を狭めており、雨天傘差し時危険

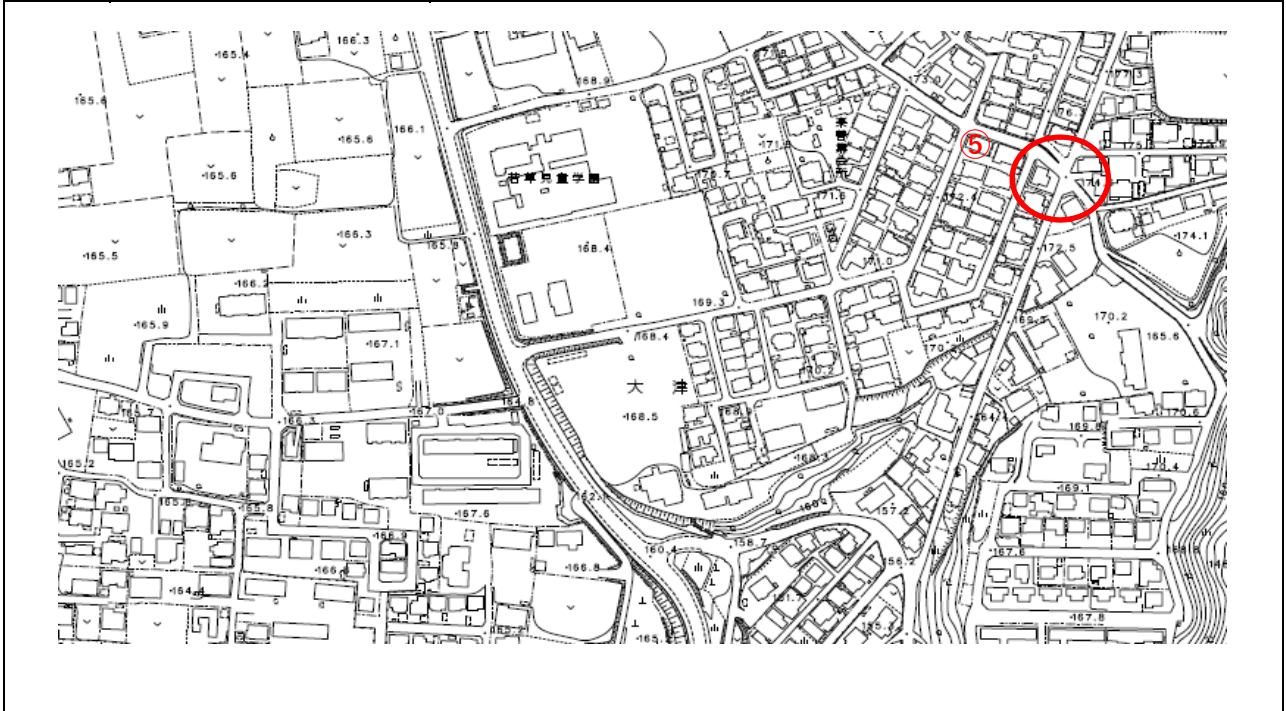
番号	位置・形状	危険の内容
5	デュオから南に入った交差点	変則的な交差点で見通しが悪いうえ、抜け道になっており交通量が多く危険

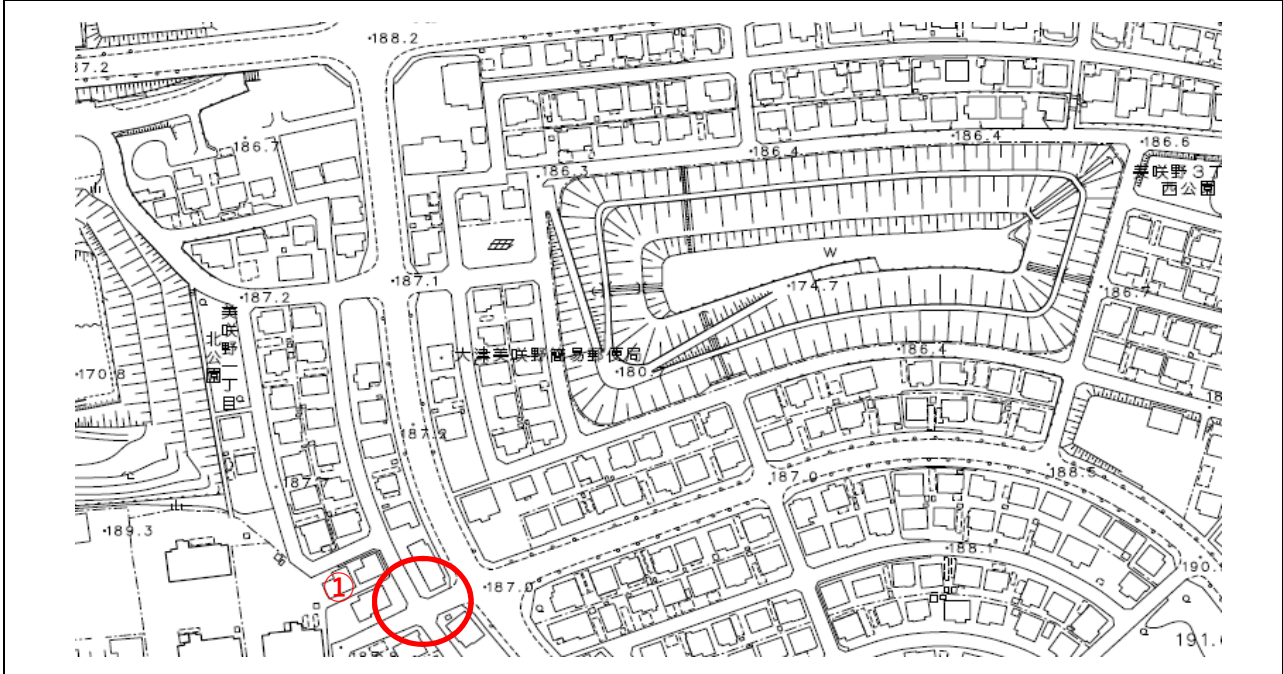
番号	位置・形状	危険の内容
1	美咲野整骨院前交差点から一本西側の一旦停止のある十字路	整骨院前の信号に間に合わせようと一旦停止を無視して進入してくる車が多い。事故も有。

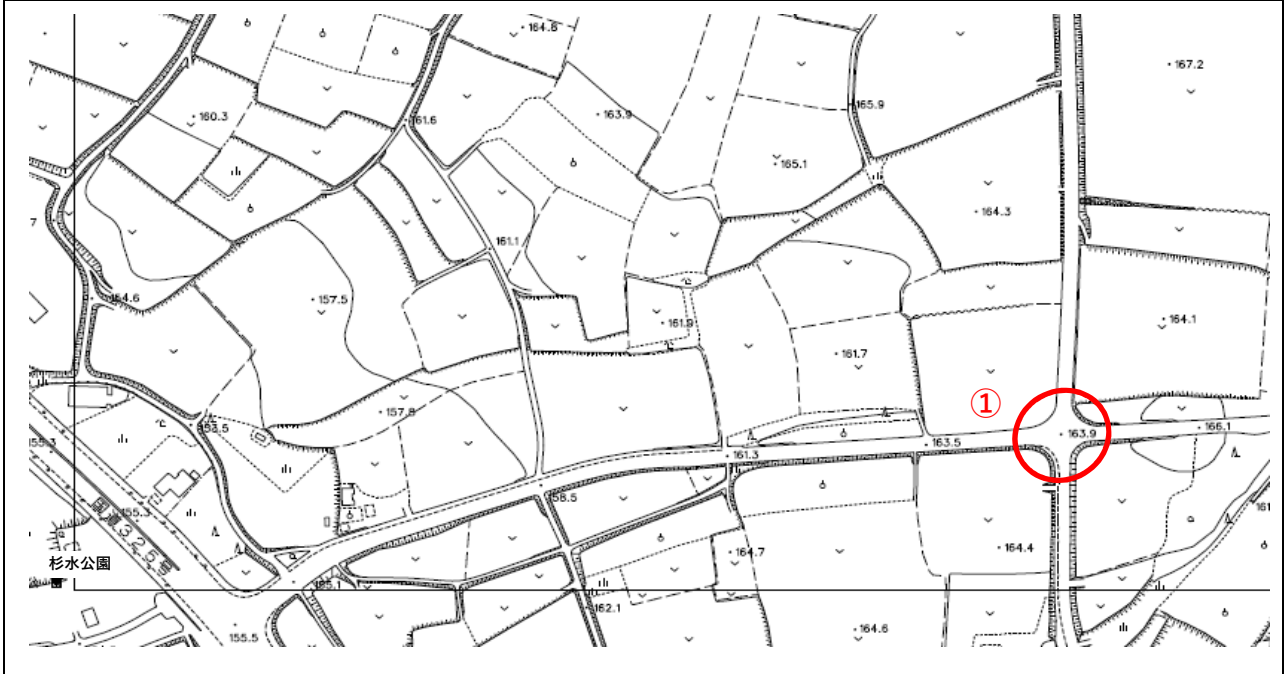
番号	位置・形状	危険の内容
1	学校裏からラヴィアン・そよ風台に向かう交差点。	交通量が増えている。

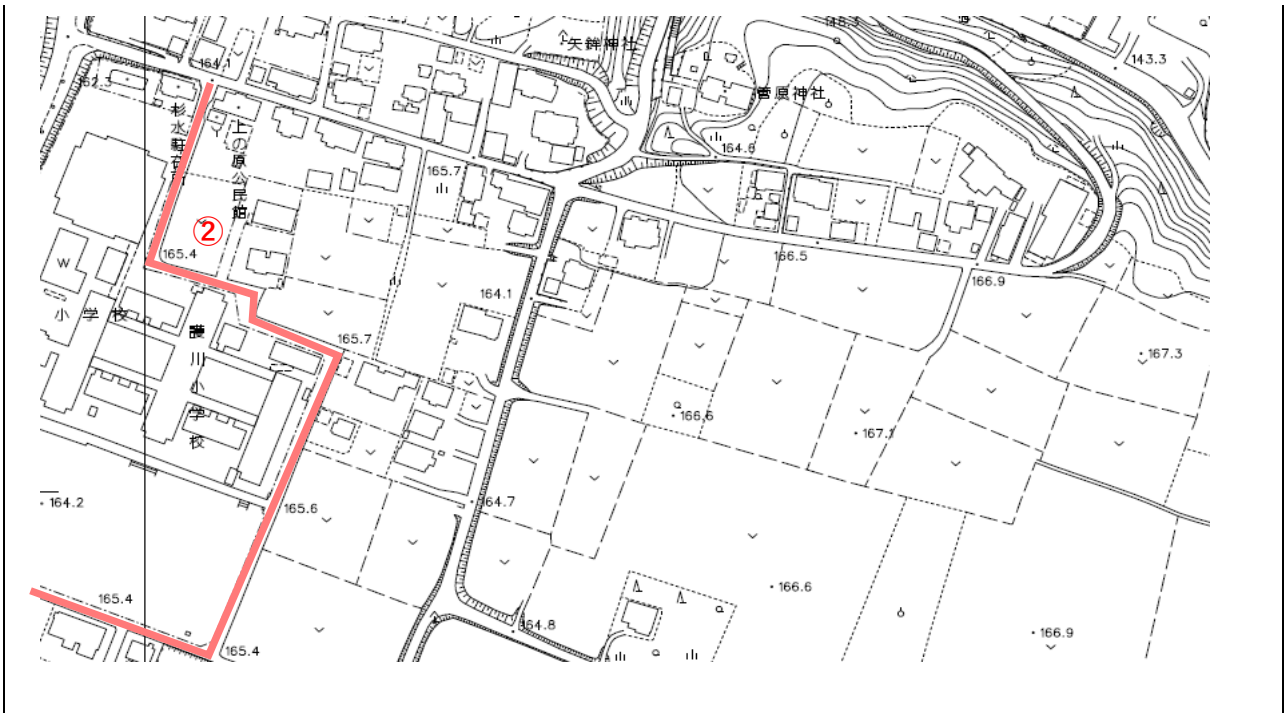
番号	位置・形状	危険の内容
2	学校を取り囲んでいる道路	児童の通学路になっている。工事車両等の出入りもあり、自動車も速度を出しすぎている

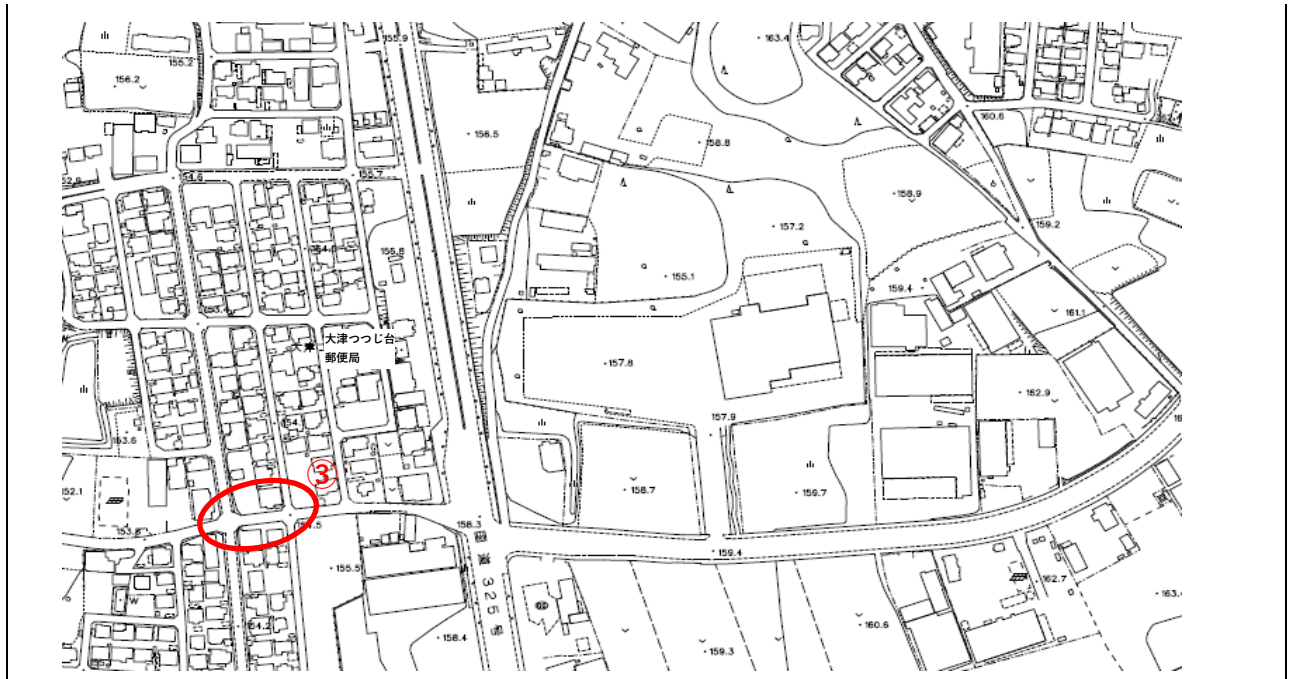
学 校 区	護川小学校	
番号	位置・形状	危険の内容
3	国道325号からつつじ台入って すぐの交差点付近	車がスピードを出している。一時停止をしない自転車がある。
