令和元年度 交通安全プログラムにおける合同点検位置図

学 校 区	大津小学校
-------	-------

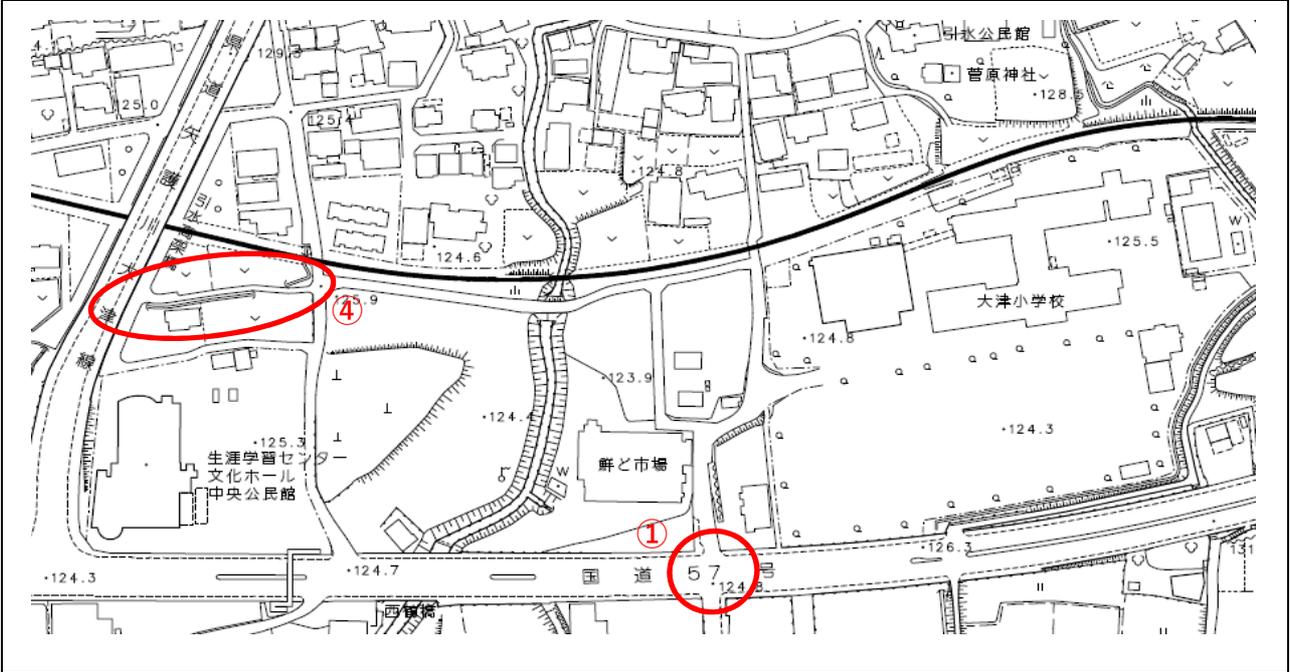
番号	位置・形状	危険の内容
1	鮮ど市場前交差点	令和元年10月30日、午前8時頃、車6台が絡む事故発生
4	生涯学習センター北側里道	新しい町道と接続しており、通学路となっているが、幅が狭く、水路もあるため危険である

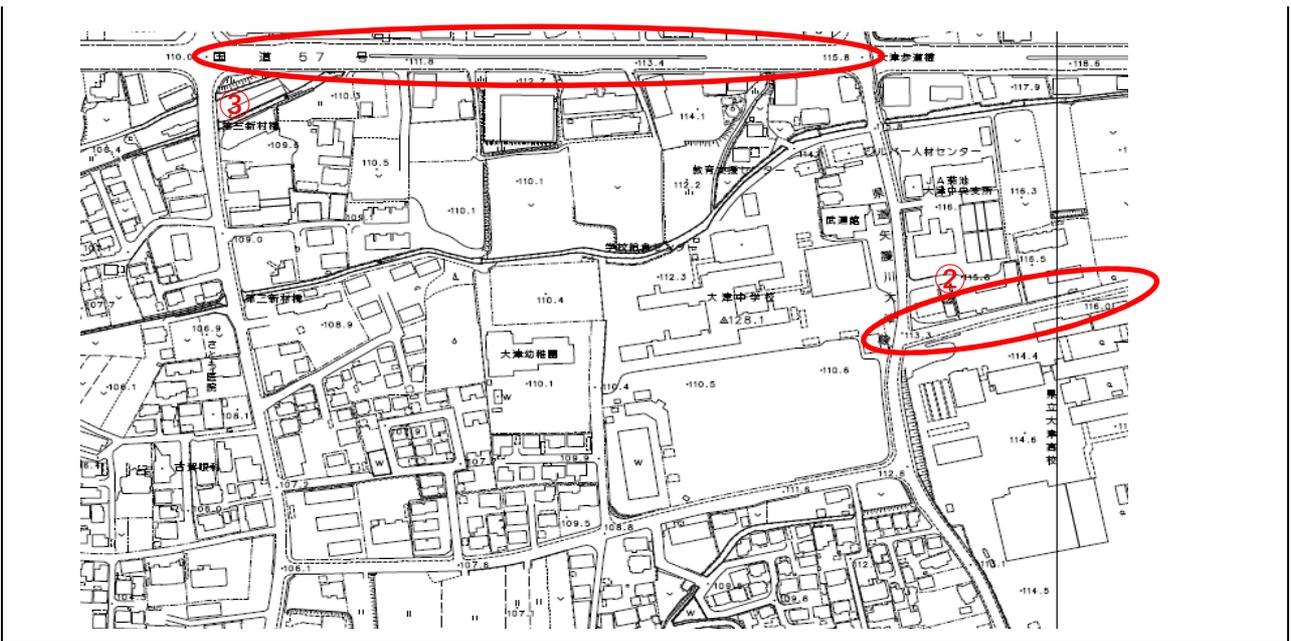
番号	位置・形状	危険の内容
2	大津高校北側道路	車道、歩道が共にせまく、多くの自転車通学生が利用するが、車道を走るため大変危険である
3	国道57号	国道横の建物からの出入口として、歩道に傾斜が付いてある部分で自転車の転倒事故が3件ほど起きた

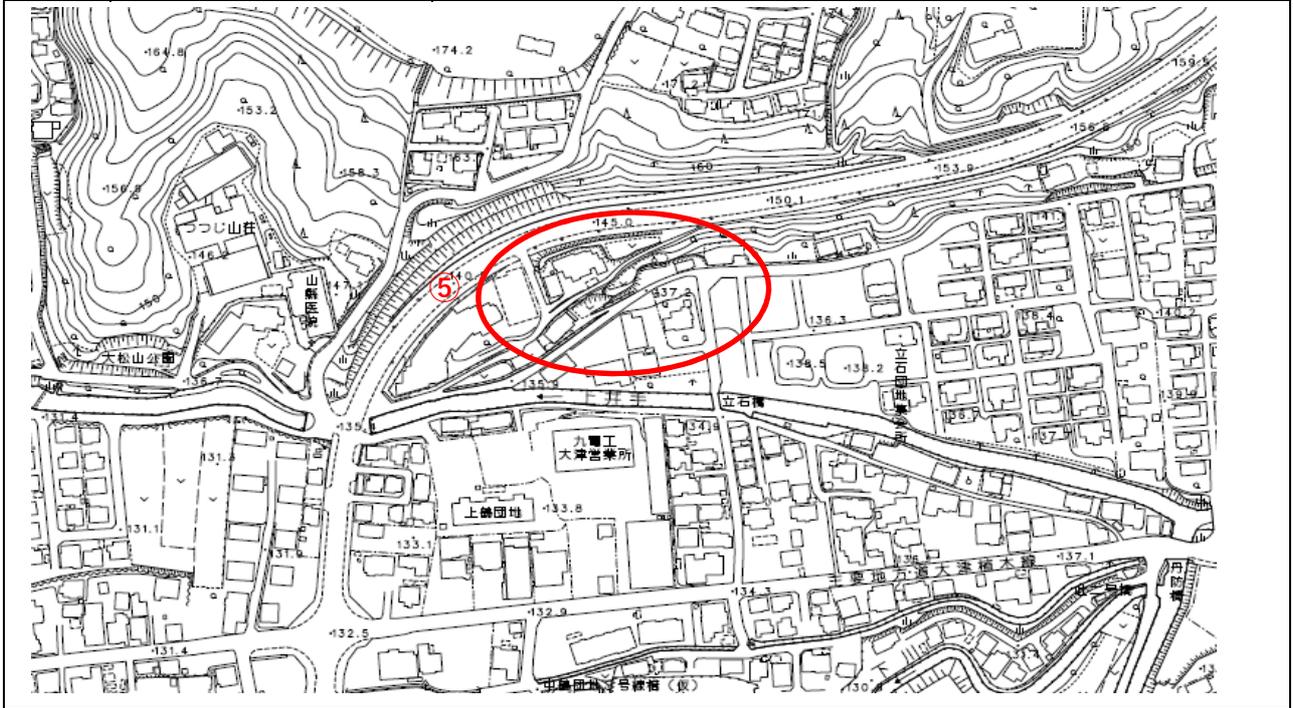
番号	位置・形状	危険の内容
5	町道吐日吉町線	道幅が狭く、離合箇所も少ない。また、見通しも悪く危険である

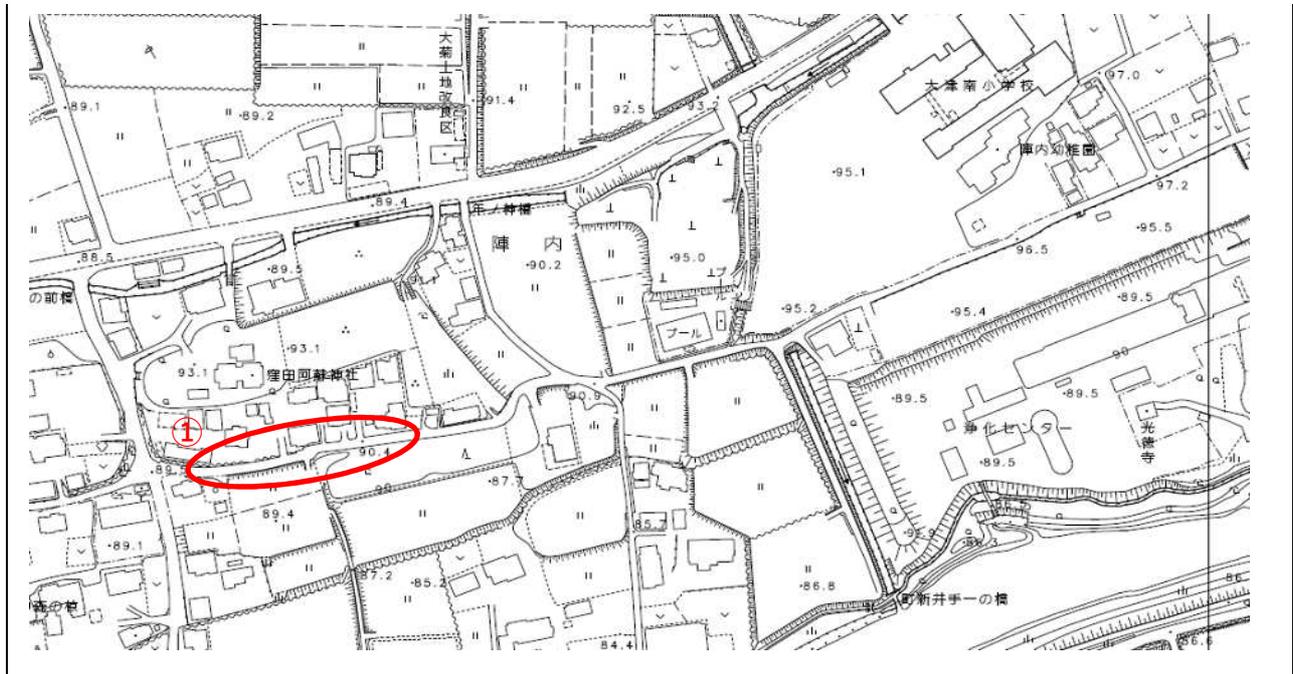
学 校 区	大津南小学校	
番号	位置・形状	危険の内容
1	上町消防小屋から南小学校間	側溝の蓋がないところがある

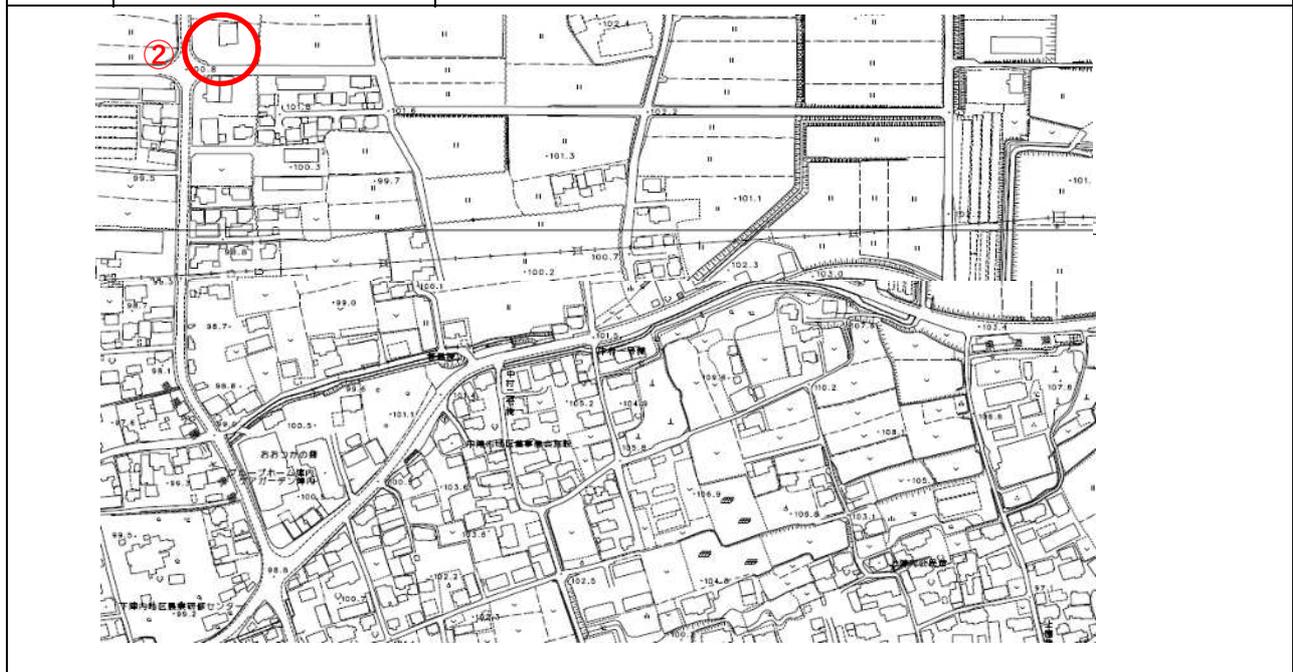
番号	位置・形状	危険の内容
2	県道矢護川大津線 ファミリーマート熊北大津店	登校時間帯の車両の出入りが多く、信号を気にし徐行等なく出てくる車両も見られ危険
