大津町生涯学習センター改修基本構想 (案)

令和8年3月
大津町 教育委員会 生涯学習課

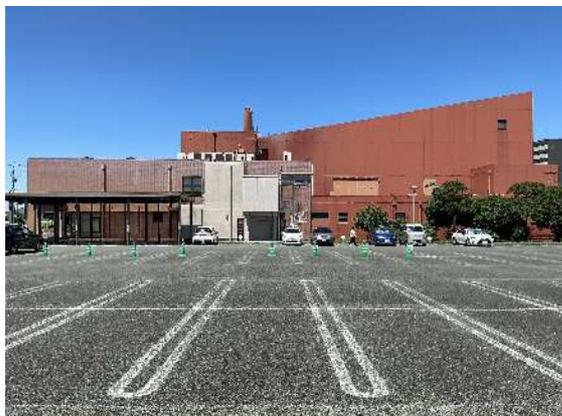
【写真 1-1：建物外観（東面）】

目立ったひび割れやタイルの剥落は確認されていないが、塗装の浮き及び膨れ並びに雨だれ等による汚染が見受けられる。

前回の外壁改修から耐用年数より更新時期を迎えていることに加え、塗装の膨れや剥離及び内部で雨漏りも確認されていることから、外壁塗装及び防水の改修が必要である。

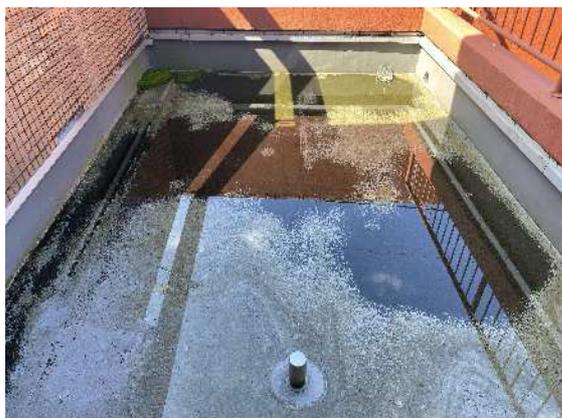
【写真 2-1：雨水の滞留】

部分的な防水層の劣化や勾配不良による雨水の滞留が確認されている。

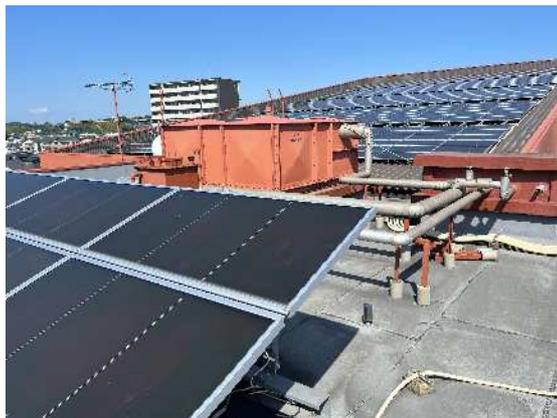
【写真 2-2：屋上設備機器】

屋上には高架水槽、非常用発電機、キュービクル、太陽光発電パネル等設備機器が設置されている。

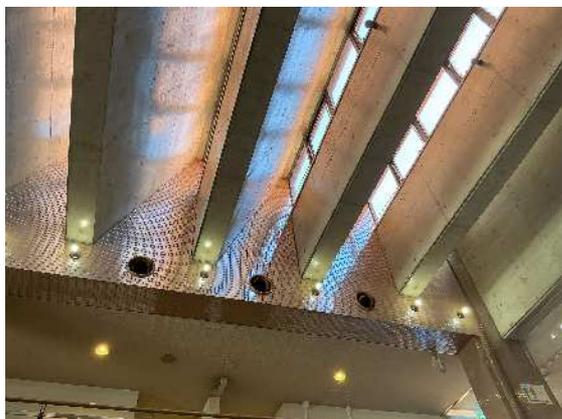
【写真 3-1：ハイサイドライト（内観）】

町民ホールの天井に採光用のハイサイドライトが設置されており現在雨漏りが確認されている。

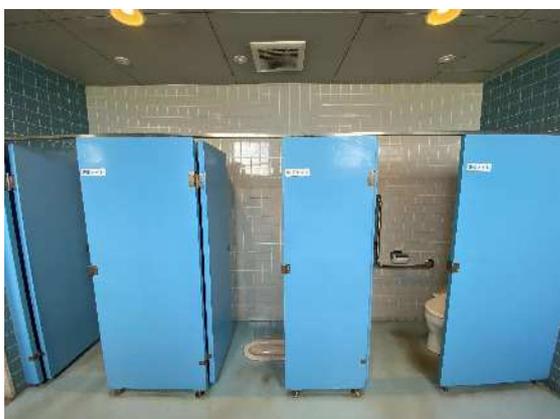
【写真 4-1：和式便器】

一部の大便秘器が和式の仕様となっている。多目的トイレについてはオストメイトに対応した水栓器具の設置が未対応である。

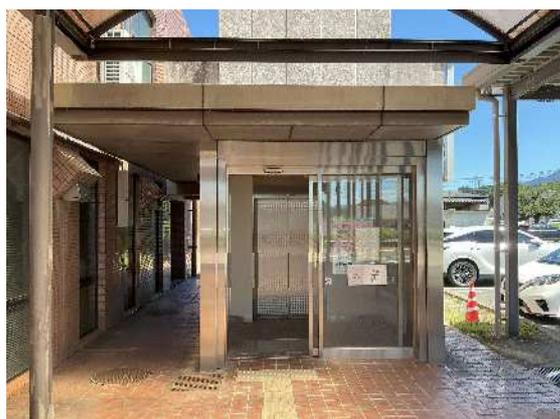
【写真 5-1：1階エレベーターホール】

別棟でエントランス等から離れた配置となっており、1階のエレベーターホールについては外部を経由して利用する必要がある。

現在エレベーターはセンターに隣接する別建物に設置されている。2階部分は渡り廊下によって屋内で接続されているが、1階部分はエントランスから屋外を経由するかたちでの利用となるため利便性や管理性に課題がある状態である。このことから改修にあたってエレベーターを館内のロビーエントランスへの設置を検討しこれら課題の解消を図る。

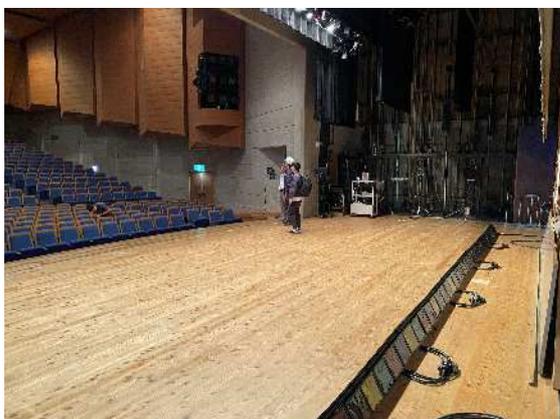
【写真 6-1：ステージ】

ステージについて床材の劣化や利用者より広さについて（奥行きが狭い等）意見が上がっている。

舞台ホールについては、楽団による公演等の際に、オーケストラの配置においてステージが狭いなど利用者からの意見が寄せられている。簡易的なステージ拡張により対応してきたが、ステージ床材の更新とともに、拡張改修及び客席の更新を検討する。

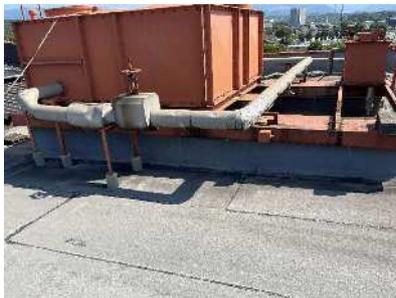
【既存高架水槽（センター屋上）】

- ・高架水槽方式による。定期的な清掃等のメンテナンスが必要であり、停電時は高架水槽貯水分しか給水ができない。

既存の高架水槽方式では、一度地上に設置されている受水槽に貯めた水道水を電力（ポンプ）によって屋上に設置されている高架水槽に運ぶため、停電時には高架水槽の貯水分までしか使用ができない。そこで水道管から直接給水できる水道直圧方式に見直すことで、停電時の給水確保を図る。断水時でも一定の給水が確保できるように水道管の一部を貯水タンクとした貯水機能付給水管を検討する。

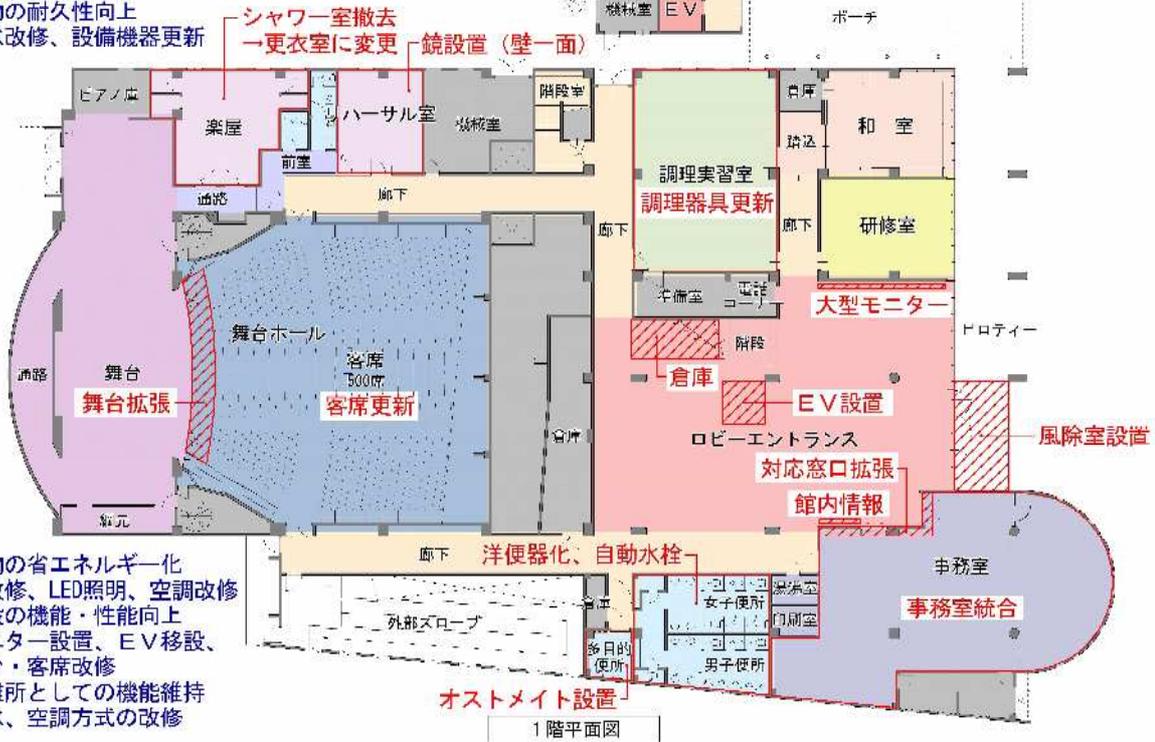
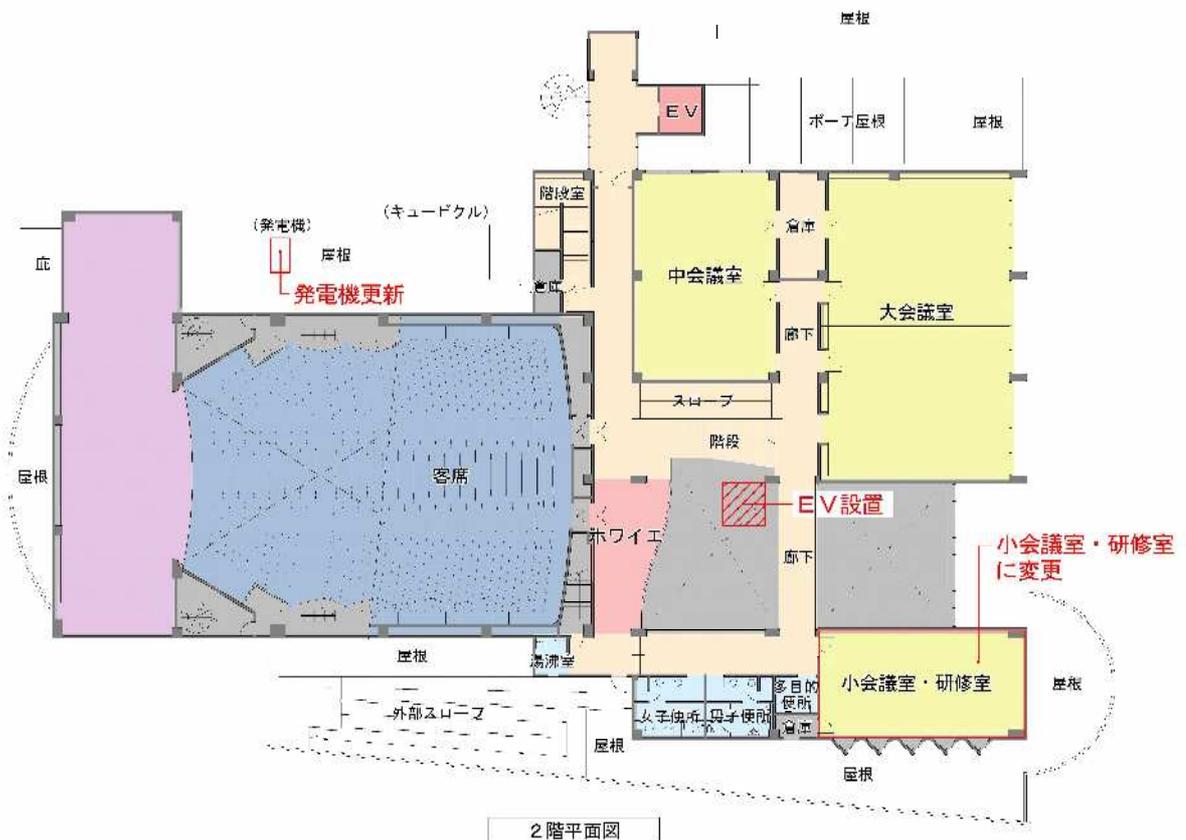
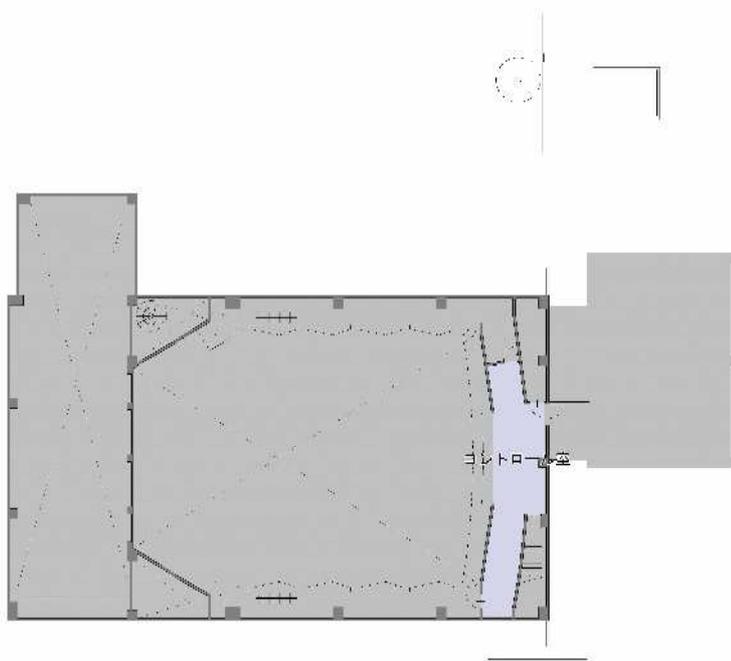
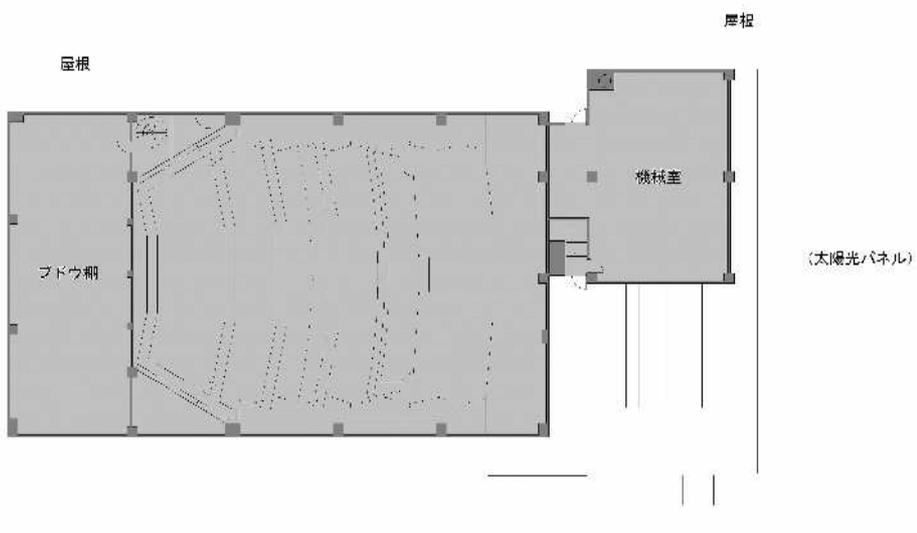
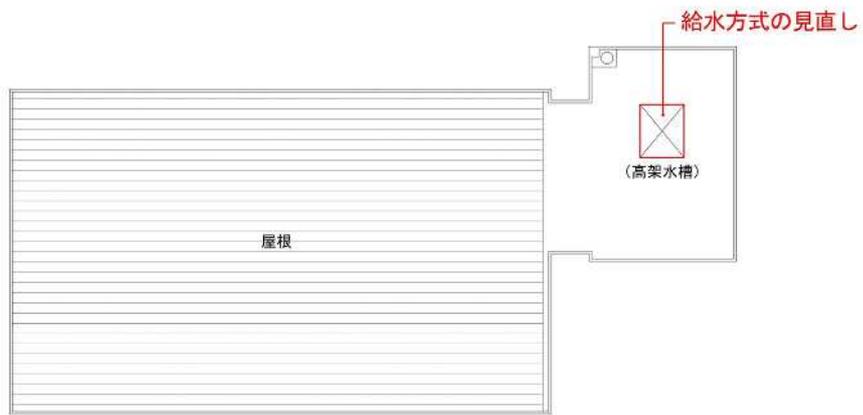
【 大津町生涯学習センター 改修案概要平面図 】

- 建物の耐久性向上
：防水改修、設備機器更新

- 建物の省エネルギー化
：窓改修、LED照明、空調改修
- 施設の機能・性能向上
：モニター設置、EV移設、舞台・客席改修
- 避難所としての機能維持
：給水、空調方式の改修
