指定文化財公開資料

江藤家住宅

国指定重要文化財 平成 17 年(2005) 12 月指定

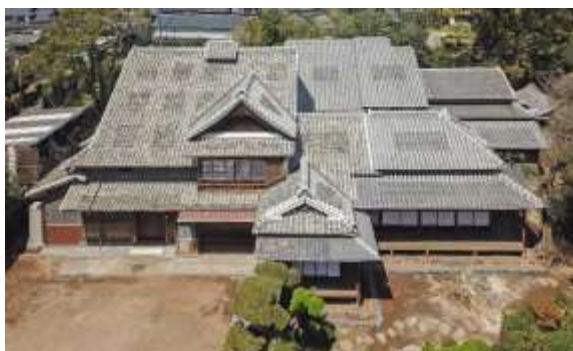
主屋正面 熊本地震復旧後 (提供:松井建設株式会社)

木造一部2階建。棧瓦葺。建坪196坪(647㎡)、1階157坪、2階39坪。23部屋。

煙出しをもった大屋根造の主屋は、基本的には熊本の典型的六間造りで、「匚」の字型の建築です。

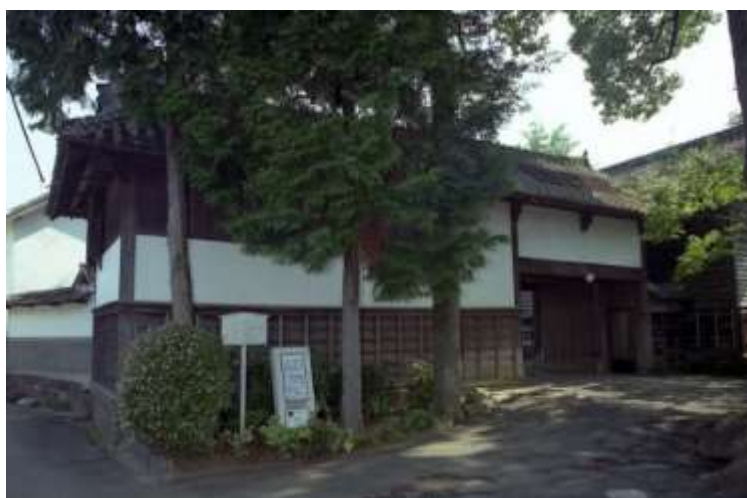
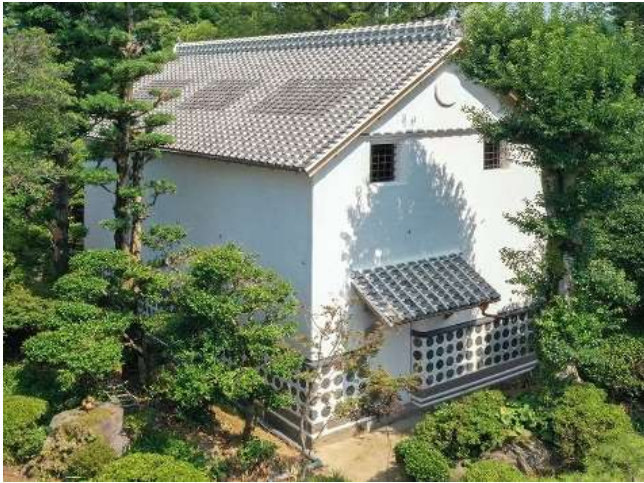
熊本地震被災前 復旧工事中

熊本地震復旧後（提供：松井建設株式会社）

木造2階建。棧瓦葺。桁行12.6m・梁間4.0m。西側入主屋・東側切妻。

住宅の玄関として、樟の大木に守られるかのような白壁造・下見板張の造りです。敷地外部の西・南側にのみ彫刻を施した持送りを備えており、表構えを意識した意匠的特徴が見られます。

小屋組は東西に1本の大きな牛梁を貫き通してあり、その墨書から天保15年(1844)の建築と考えられます。1階は東2間が門で、西側が2室の物置となっており、2階の西側は棹縁天井の室で北側壁に入口があり、外階段が取り付けられていました。

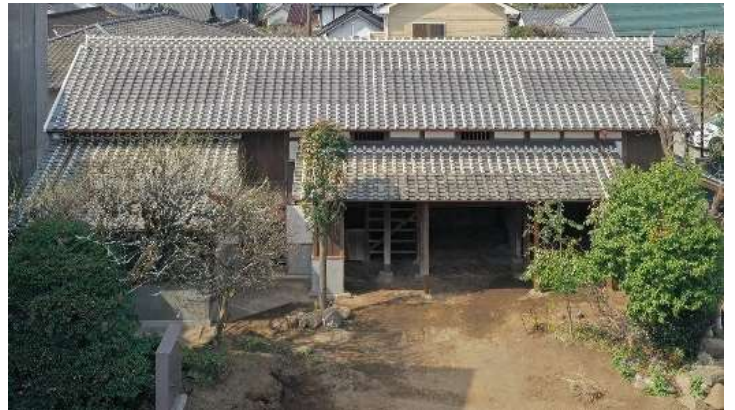
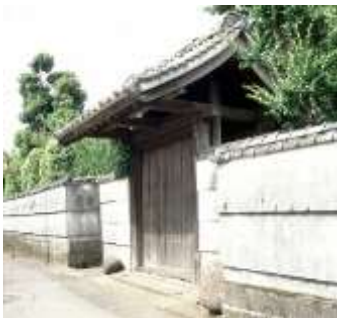
熊本地震復旧後（提供：松井建設株式会社）

熊本地震被災前
復旧工事中

木造平屋建、棧瓦葺。
桁行16.4m、梁間4.5m。
切妻造、東面下屋庇付。

北側が3つに分かれる馬小屋、南側が物置です。物置東に待合所を増築しています。小屋組は南北に牛梁を貫いています。

鬼瓦に文政6年(1823)の銘があり、主屋や長屋門と構造技法がほぼ同じであるから、この頃の建築と思われます。

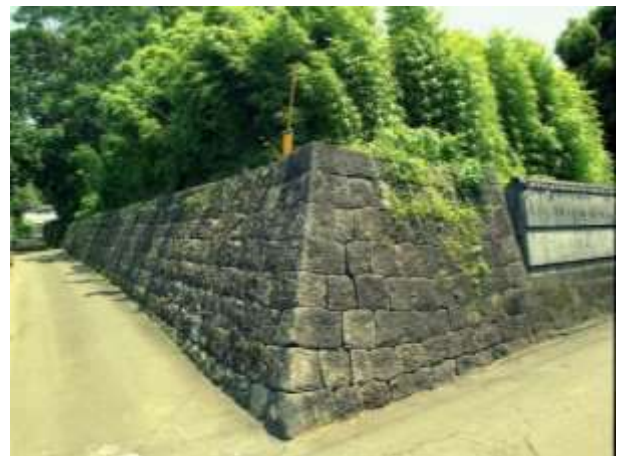
石垣 熊本地震被災前

また、屋敷北側には、高さ2.5mほどの石垣がめぐらされ、敷地を区切っています。途中で外側の水路を引き込んで、邸内西北の水廻りを形成しています。
